## 改善箇所説明図

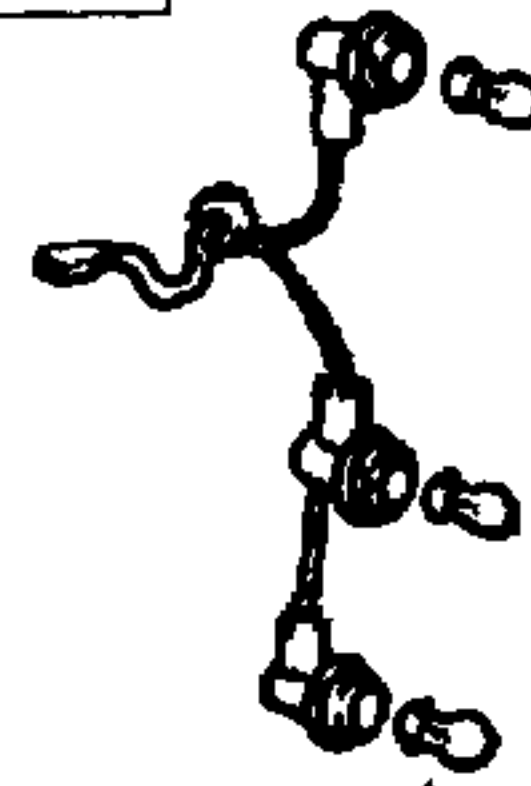
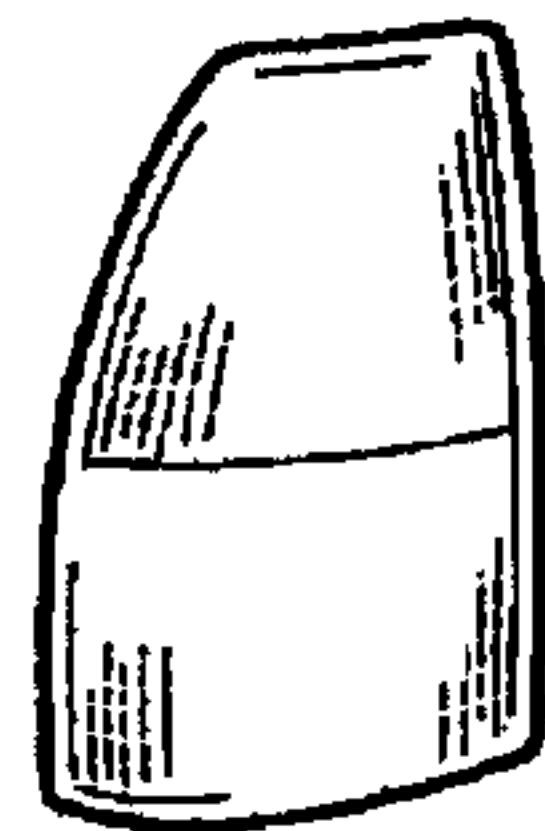
方向指示器において、バルブの橙色コーティング塗装材料が不適切なため、コーティング塗装寿命が不足している。そのため、そのままの状態で使用を続けると、橙色コーティング塗装が剥離し、灯光色が白色となるおそれがある。

方向指示器

基準不適合発生箇所

バルブ

全車両、バルブを対策品に交換する。
