## 改善箇所説明図

### 基準不適合発生箇所

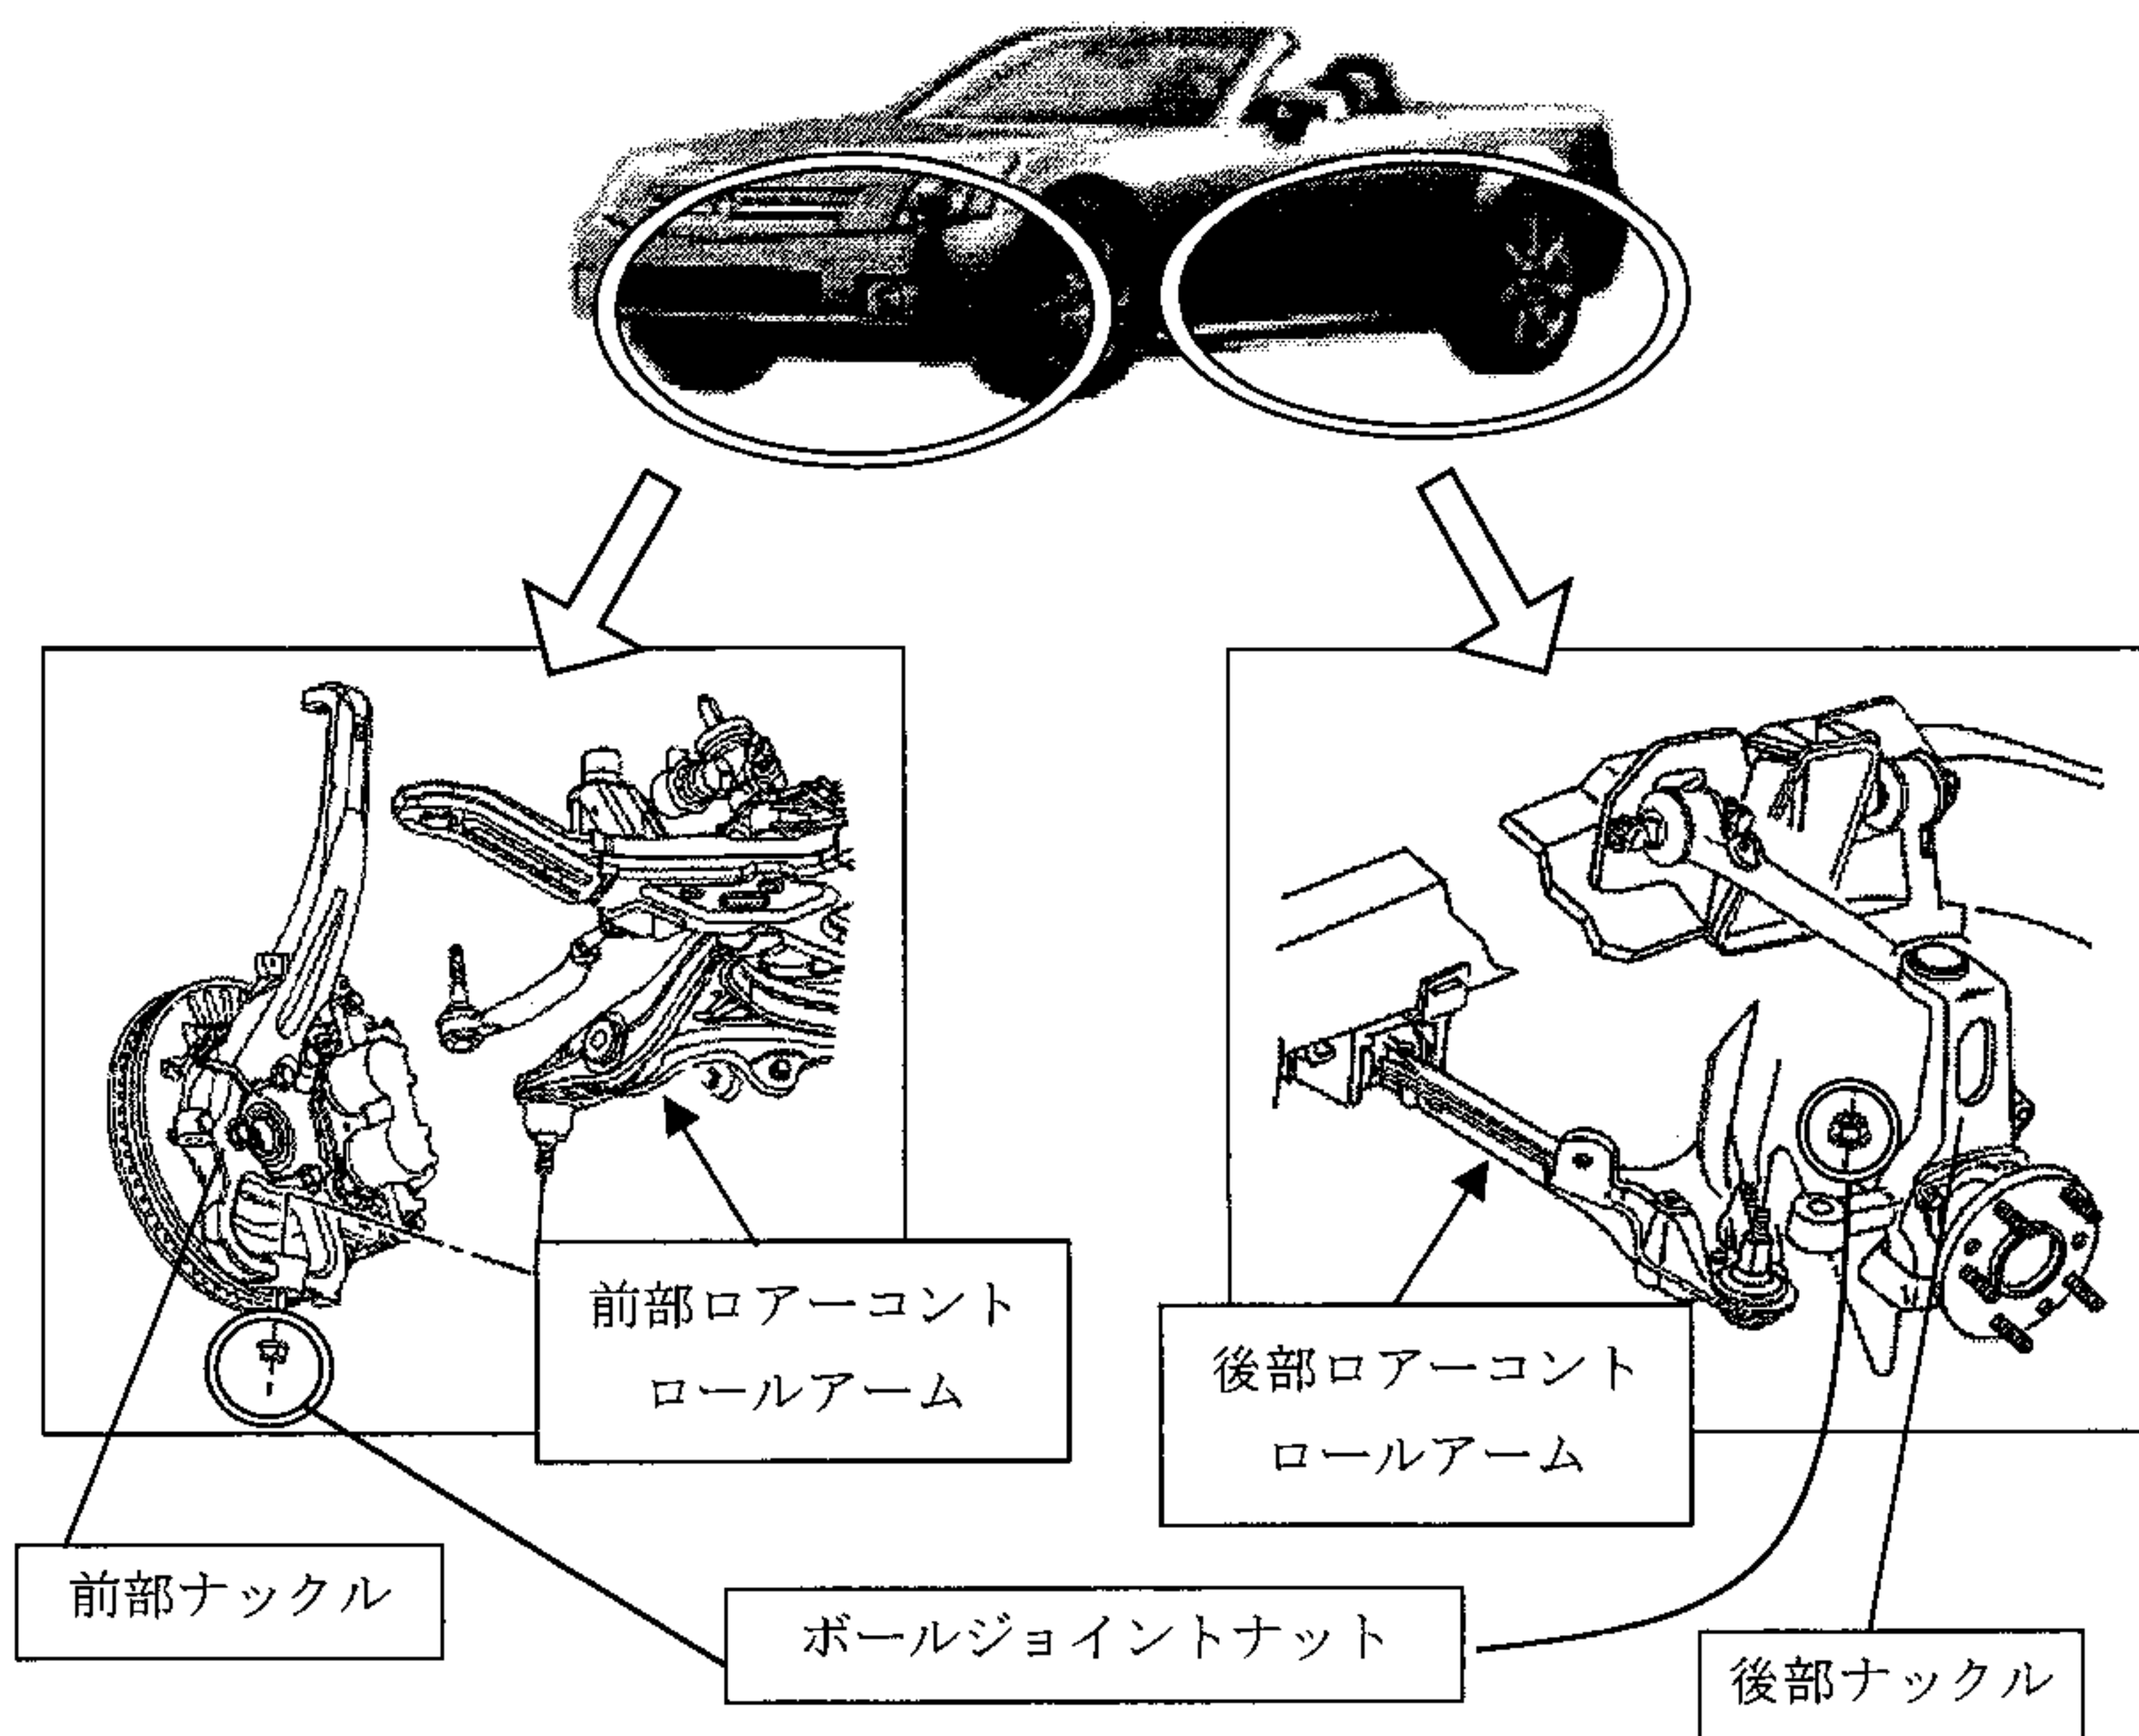
ナックルとコントロールアームを締結しているボールジョイントナットの材質が不適切なため、走行中の振動等により当該ナットに緩みが生じることがある。そのため、異音が発生し、そのまま使用を続けると、当該ナットが脱落し、最悪の場合、ボールジョイントが外れ、走行不能となるおそれがある。

識別方法：左ストラットタワーに黄色ペイントを塗布

全車両、ボールジョイントナットを良品に交換する。尚、必要に応じ前部若しくは後部ボールジョイント及びナックルを新品と交換する。
