## 改善箇所説明図

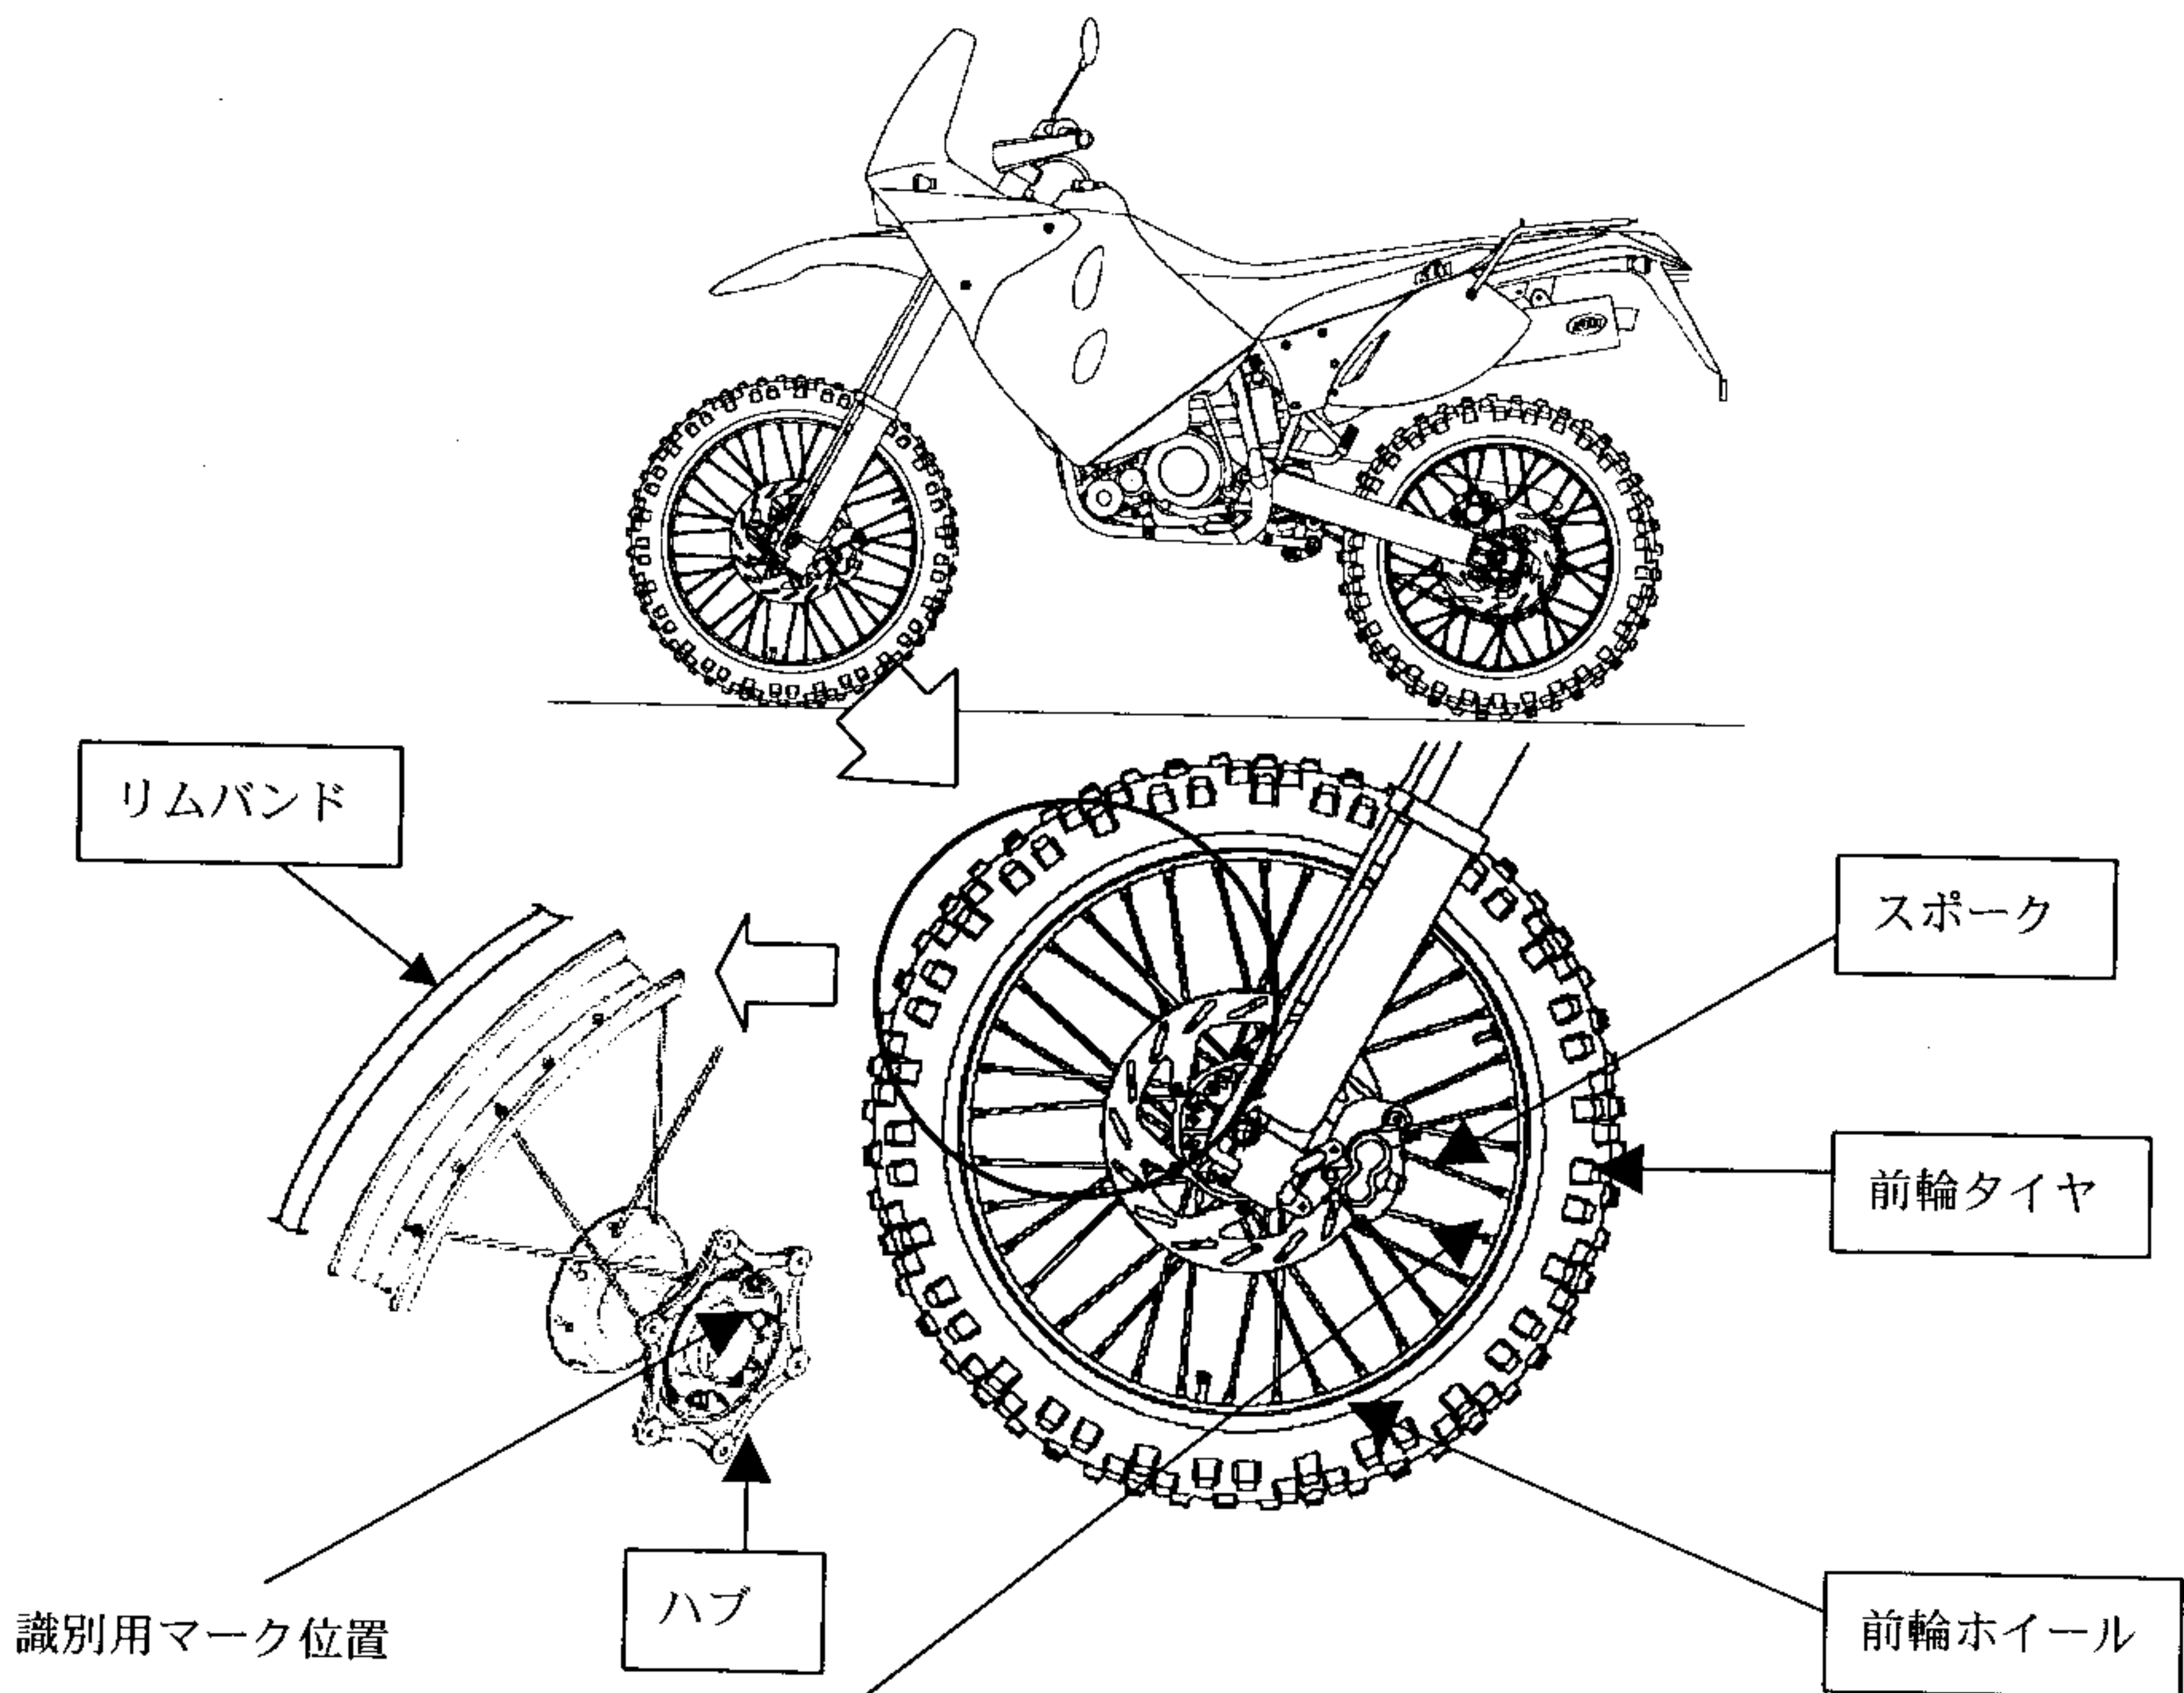
### 基準不適合発生箇所

前輪ホイールのスポークの調整が不適切であったため、スポークの製作時の張力が均一でないものがあり、走行時に高い荷重を繰り返し受けると当該スポーク部が折損することがある。そのままの状態で使用を続けると最悪の場合、折損したスポークがタイヤチューブを損傷させ、前輪タイヤがパンクし走行不能となるおそれがある。

改善の内容：全車両、新品タイヤを組み付けた良品のホイールと対策リムバンドに交換する。

交換識別の方法：作業完了後、ハブ左側面に白色ペイントマークを塗布する。
