## 改善箇所説明図

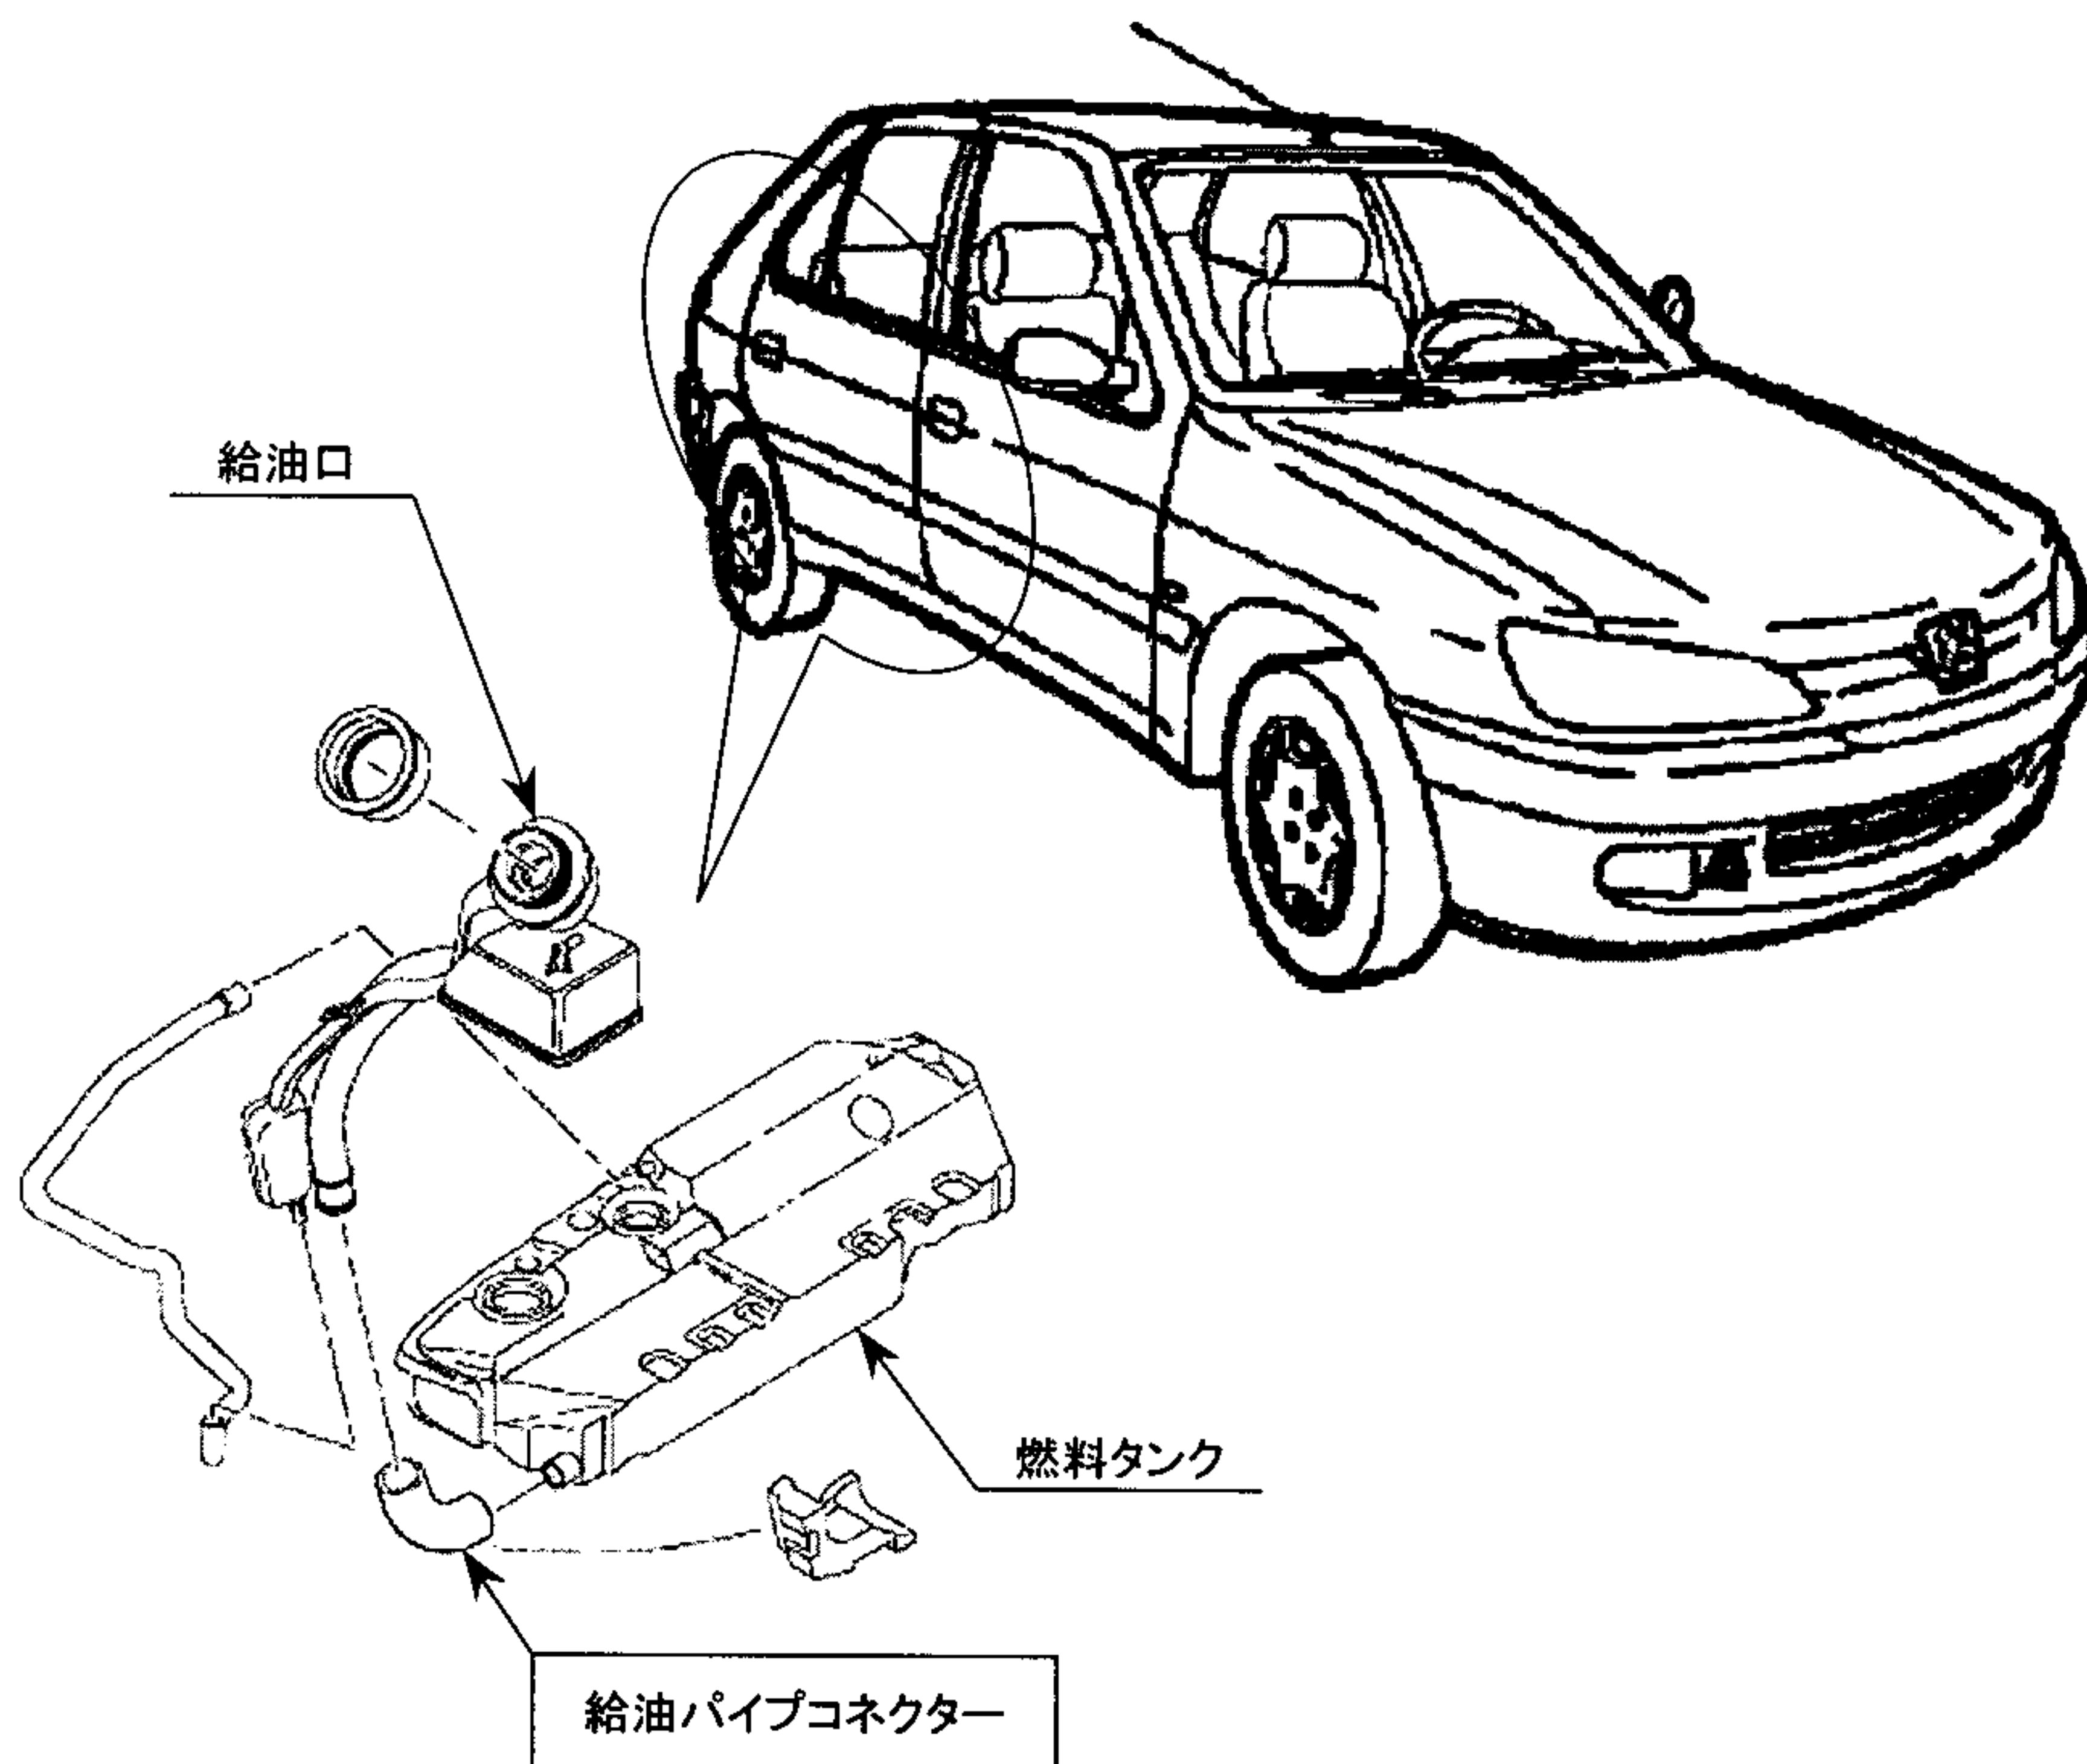
燃料装置の給油パイプコネクターの成形方法が不適切なため、このままで使用を続けると、当該コネクター一部の成形時の継ぎ目部に亀裂が生じることがあり、最悪の場合、当該部位より燃料が漏れるおそれがある。

部品の上に成形時の継ぎ目のあるものは未対策品。シームレスのものは対策品である。

全車両、当該コネクターを対策品と交換する。
