## 改善箇所説明図

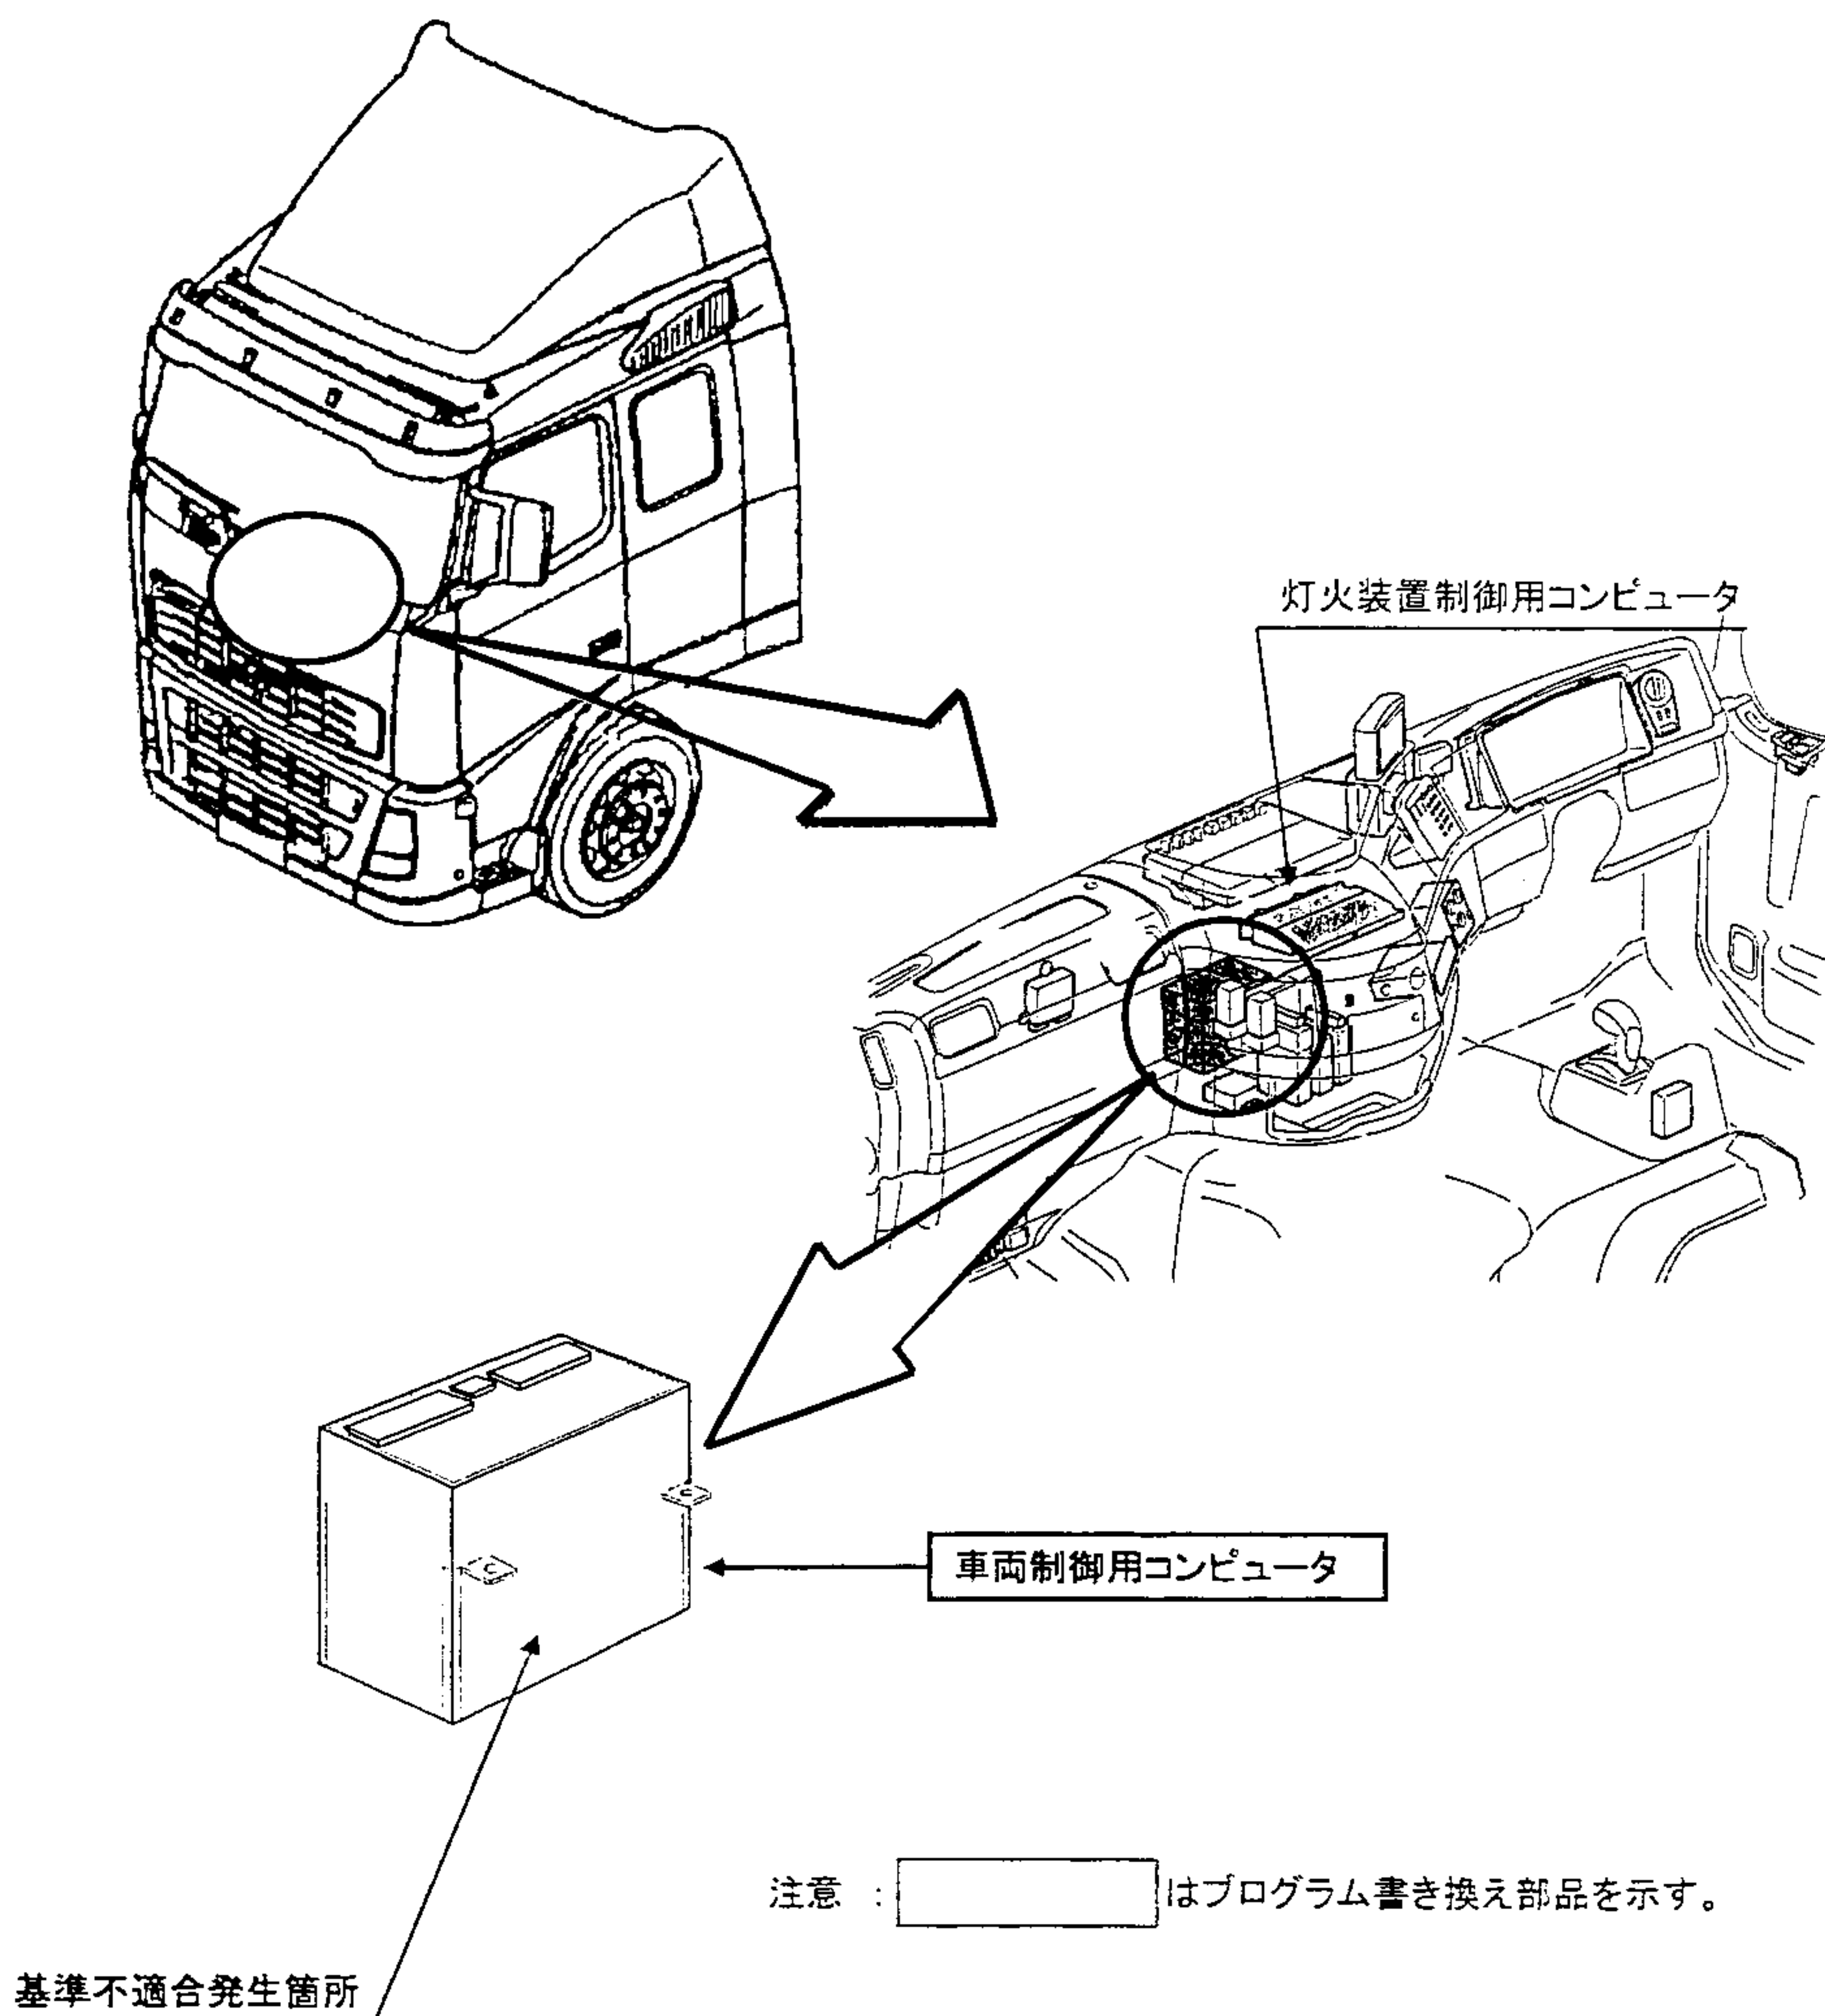
車両制御用コンピュータ(VECU)のプログラムに不適切なものがあるため、灯火装置制御用コンピュータ(LCM)と通信の確認ができないことがある。そのため、イグニションスイッチをONにした際、ABS警告灯が点灯しない場合がある。

全車両、車両制御用コンピュータのプログラムを変更する。

識別: ボルボ専用診断機接続コネクタ部に白色のペイントを塗布する。
