# 改善箇所説明図

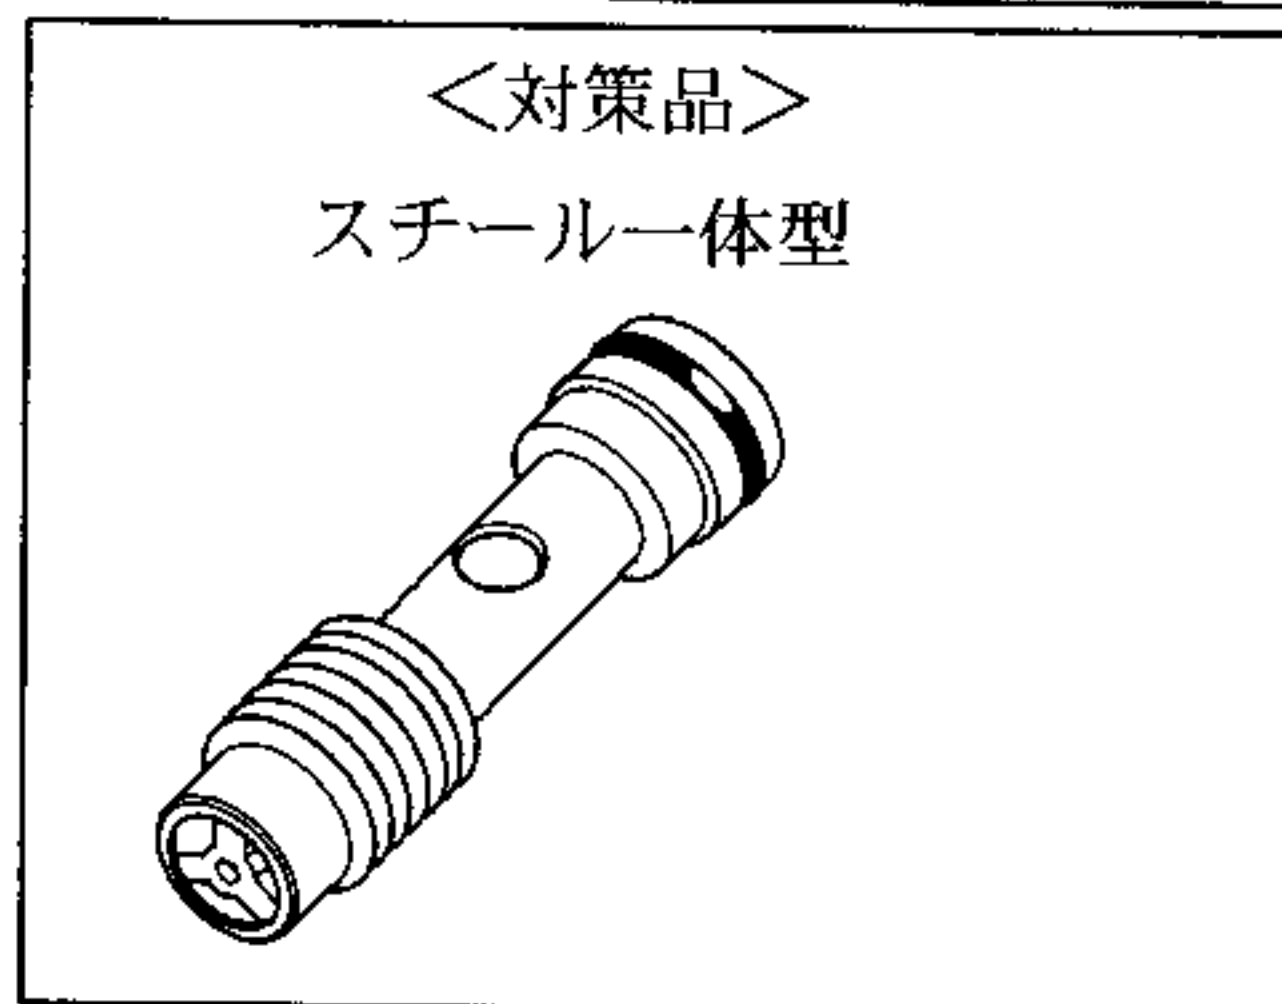
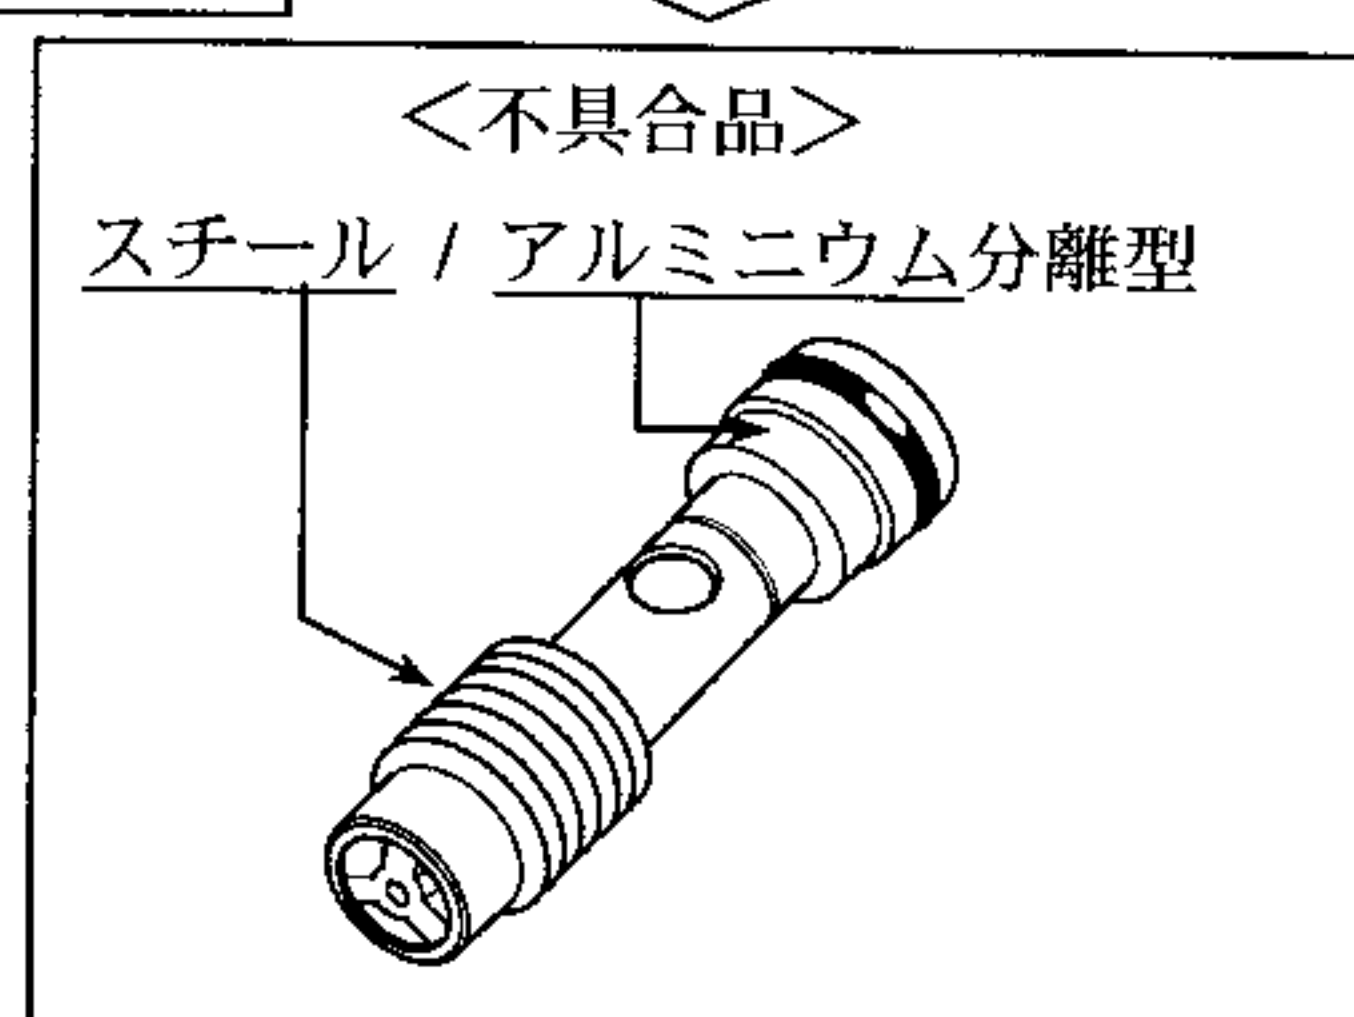
## 逆流防止弁（ノンリターンバルブ）

## 基準不適合発生箇所

原動機停止時、シリンダーヘッドに供給されたエンジンオイルの降下を抑止している逆流防止弁（ノンリターンバルブ）の構造が不適切なため、当該バルブの勘合が甘くなり分離してしまうことがある。そのため、そのままの状態で使用を続けると、当該バルブが抜けてエンジンオイルが漏れ、最悪の場合、エンジンが焼き付くおそれがある。

全車両、当該部品の良否を判定し、  
不具合品の場合は対策品と交換する。
