## 改善箇所説明図

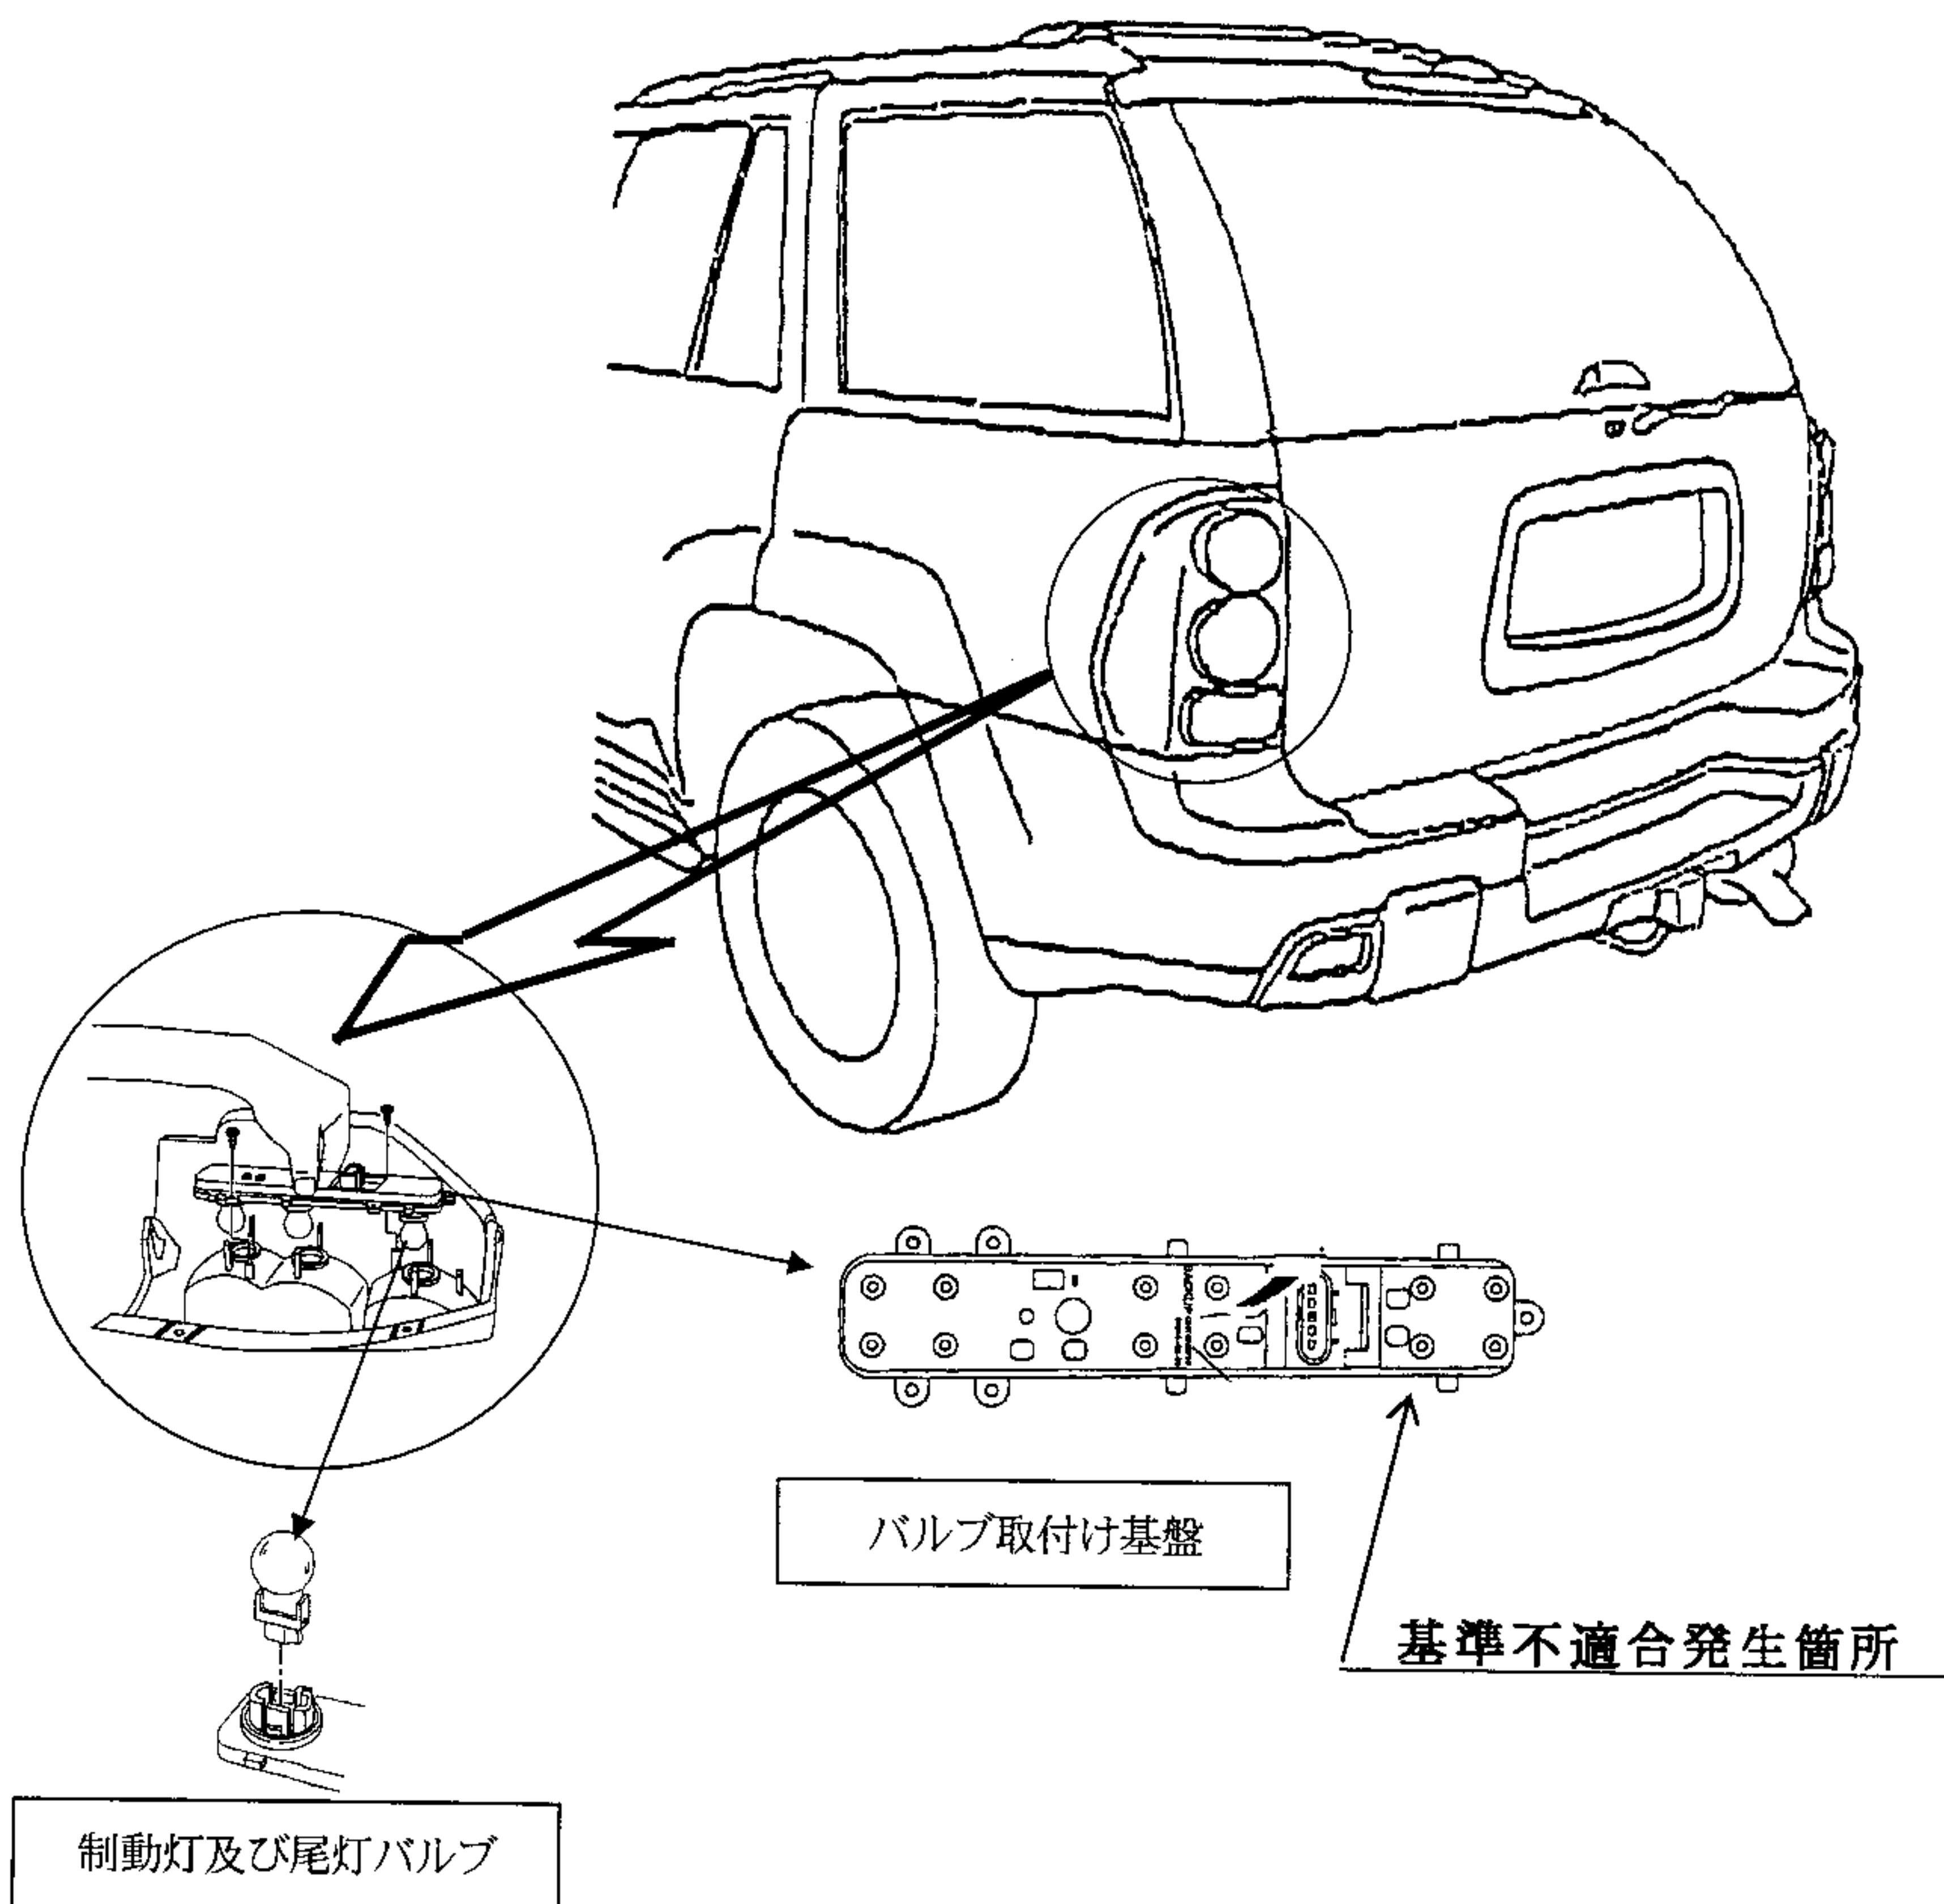
制動灯及び尾灯のバルブ取付け基盤のソケット部に不適切なものがあるため、振動と熱により、制動灯及び尾灯のバルブに緩みが生じることがある。そのため、そのまま使用を続けると、当該バルブとソケット部が接触不良となり、制動灯または尾灯が点灯しなくなるおそれがある。

全車両、バルブ取付け基盤を点検し、該当するものは当該基盤を対策品に交換するとともに、制動灯及び尾灯のバルブを新品に交換する。

識別：運転席ドアのインフォメーションラベルに緑色のシールを貼付する。
