## 改善箇所説明図

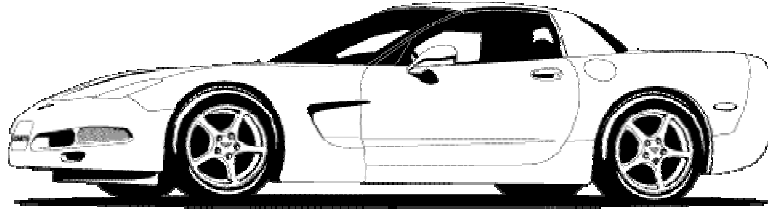
### 基準不適合発生箇所

エンジン制御するコンピュータのプログラムが不適切なため、ステアリングロック機構が作動しているにもかかわらず、燃料噴射停止機能が作動しないことがある。そのため、ステアリングロック機構が解除されないまま、原動機を始動し走行を開始した場合、かじ取り操作ができないおそれがある。

＜改善方法＞ 平成16年12月9日届出時の対策（顧客呼び込み前）

全車両、エンジンを制御するコンピュータのプログラムを改良版に更新するとともに、必要に応じコラムロックモジュール及びステアリングロックリレーを対策品と交換する。

＜改善方法＞ 平成17年3月14日届出時の対策（顧客呼び込み時）

全車両、エンジンを制御するコンピュータのプログラムを改良版に更新するとともに、必要に応じ対策ケーブルキットを取付ける。

＜識 別＞ チルトステアリングレバー部に赤ペイントを塗布。
