## 改善箇所説明図

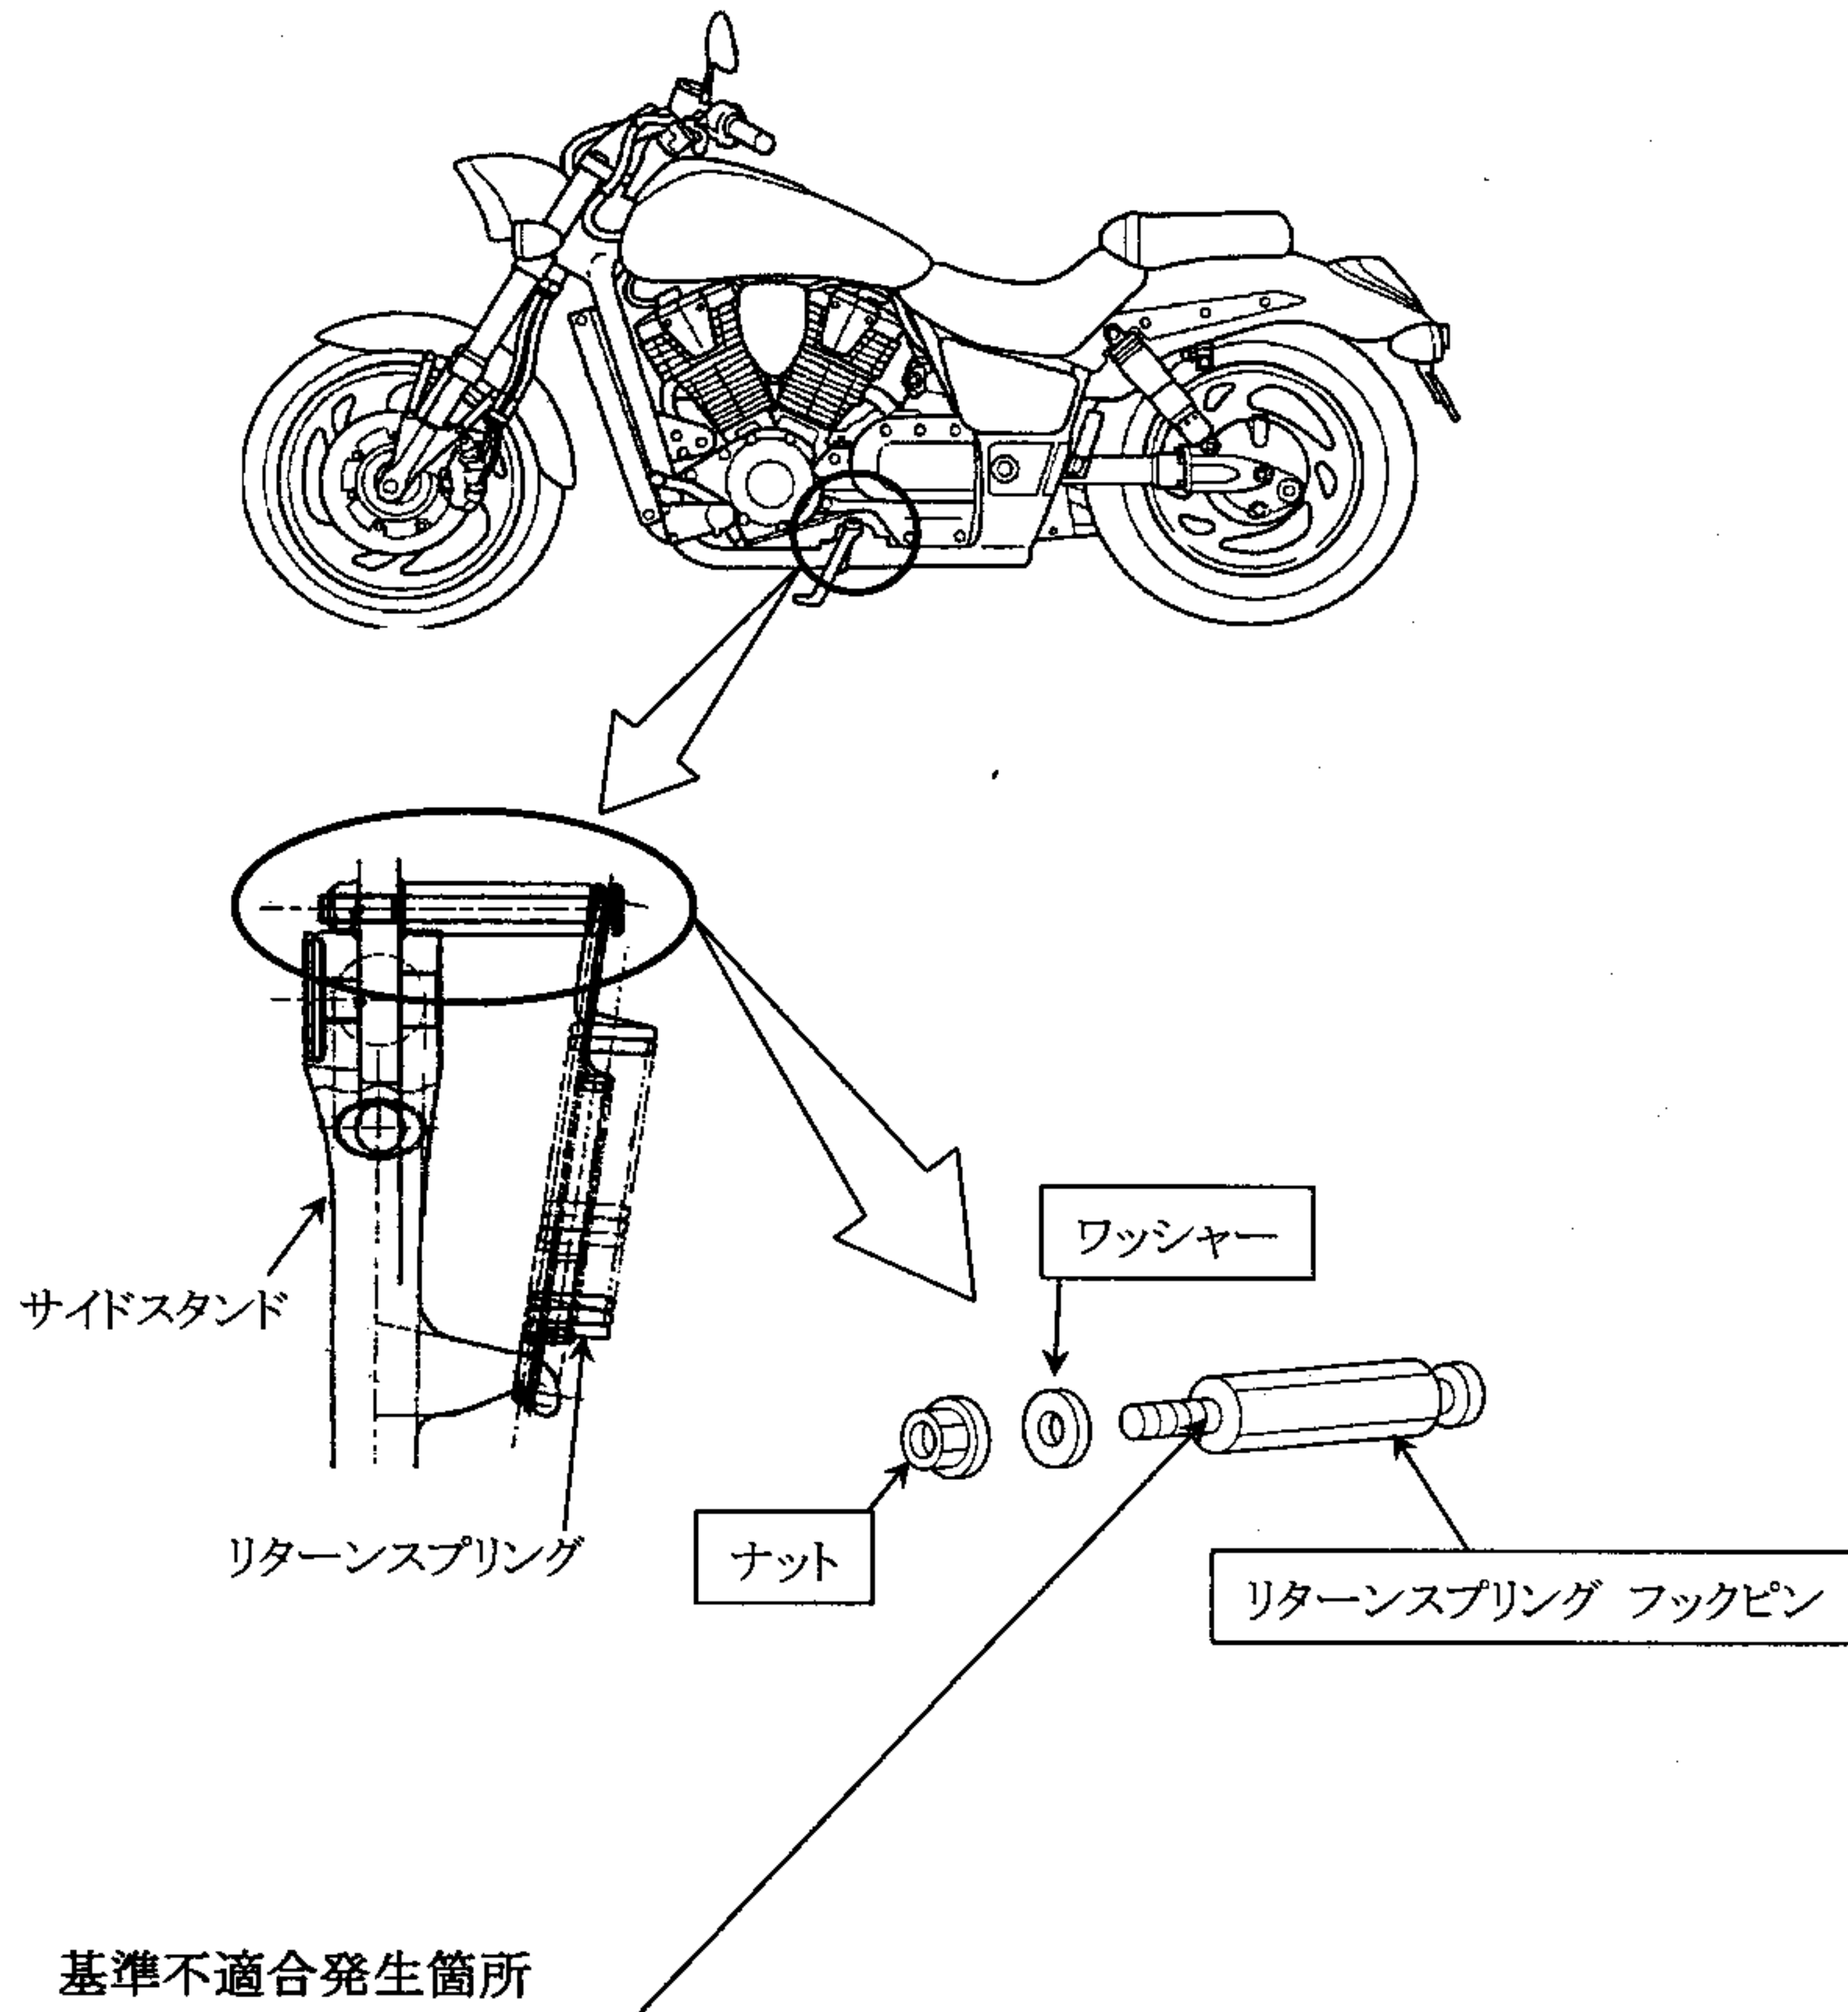
二輪車のサイドスタンドのリターンスプリングフックピン締め付け部にあるワッシャーの強度が不足しているため、サイドスタンド操作時のスプリング張力によりワッシャーが座屈することがあり、サイドスタンド操作の繰り返しによって当該フックピン締め付け部に曲げ応力が集中するものがある。そのため、そのまま使用を続けると、当該フックピンが折損し、走行中にサイドスタンドが下りることにより、サイドスタンド戻し忘れ防止機構が働き、エンジンが突然停止するおそれがある。

全車両、サイドスタンドのワッシャーを対策品と交換するとともに、リターンスプリングフックピン及びナットを新品と交換する。

識別: 車台番号打刻位置付近に黄色のペイントを塗布する。
