# 改善箇所説明図

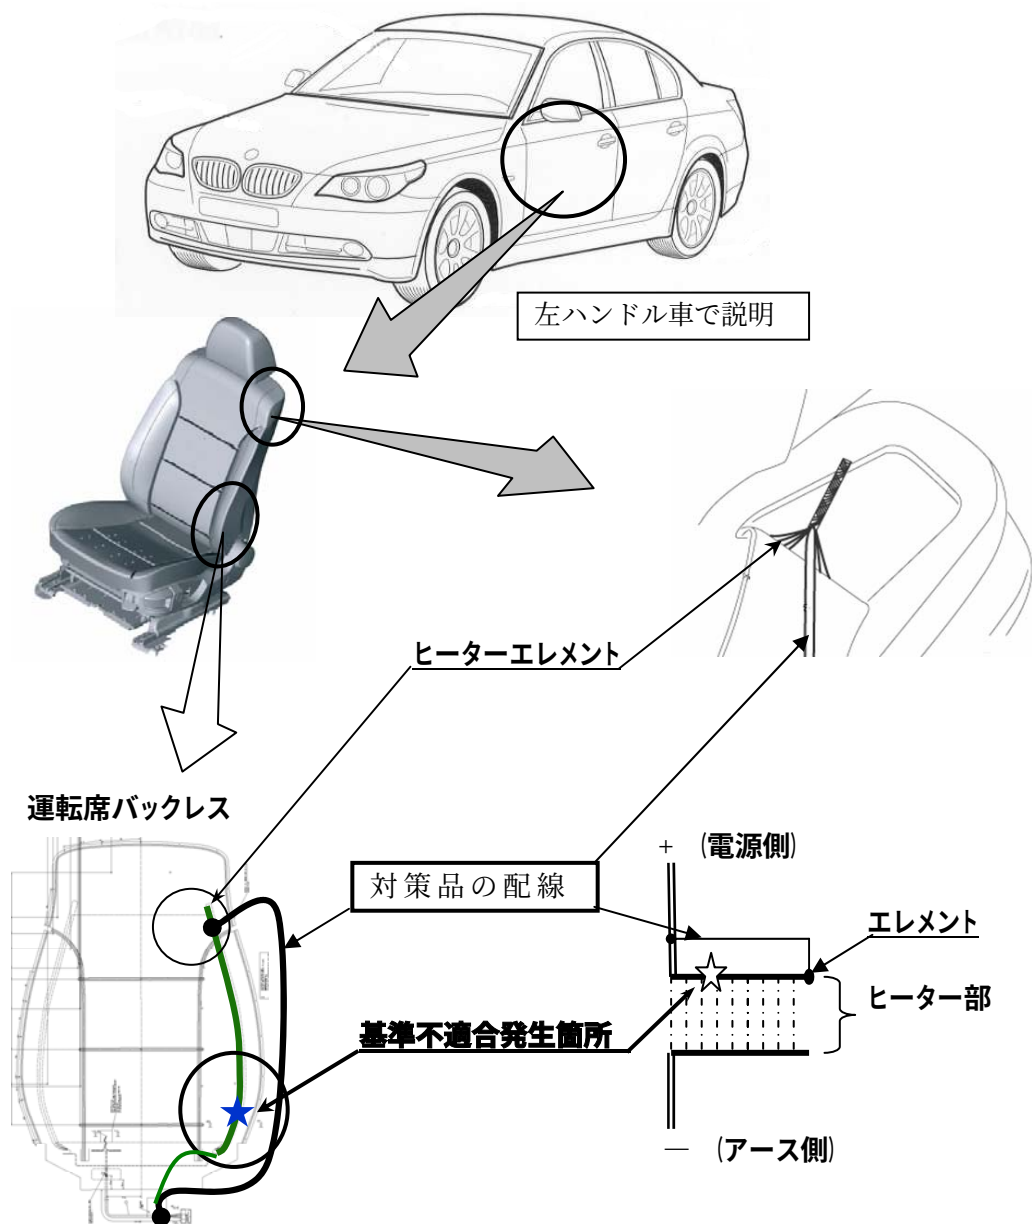
前席シートバックレストにあるシートヒーターのエレメント部への電気配線の取りまわしに不適切なものがあるため、乗降時に度重なる圧力負荷がエレメント部にかかった場合、当該エレメント部の一部が損傷し過熱することがある。そのため、そのままの状態で使用を続けると、シートバックレスト部付近のシートが焦げるときがあり、最悪の場合、乗員が火傷を負うおそれがある。

- ・全車両、当該部品の良否を判定し、不具合品の場合は対策品の配線を追加する。

- ・識別 : 座席下側にある追加配線の有無で識別できる。
