# 改善箇所説明図

## 基準不適合発生箇所

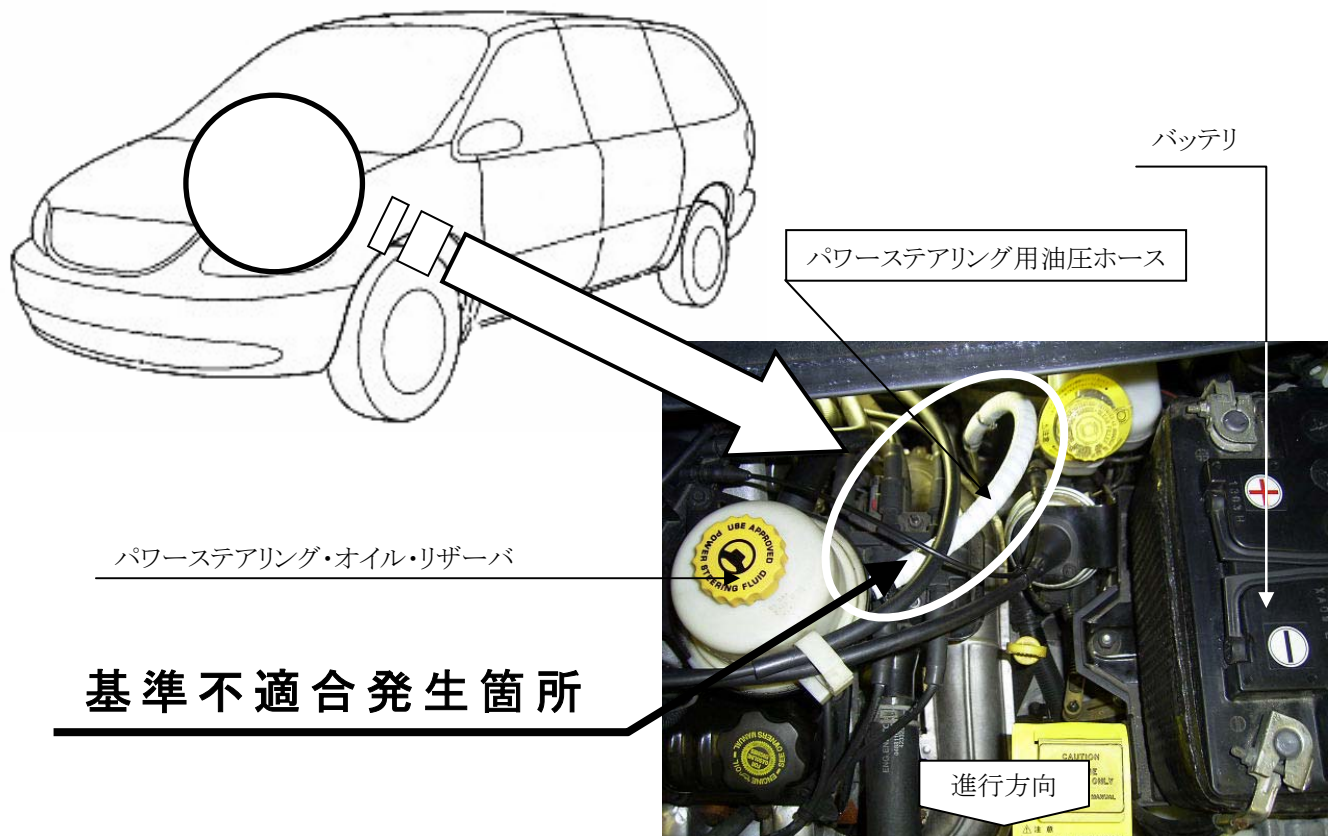
パワーステアリング用油圧ホースの材質が不適切なため、極端な寒冷気候下でエンジン始動を繰り返すと、その際の油圧の急激な上昇により当該ホースの劣化が早期に進行し、ホース内部が損傷することがある。そのため、当該ホースに亀裂が発生し、パワーステアリングオイルが漏れ、最悪の場合、排気管に滴下し、車両火災に至るおそれがある。

全車両、当該ホースを対策品と交換する。

識別： パワーステアリング用油圧ホースに黄色ペイントを塗布する。

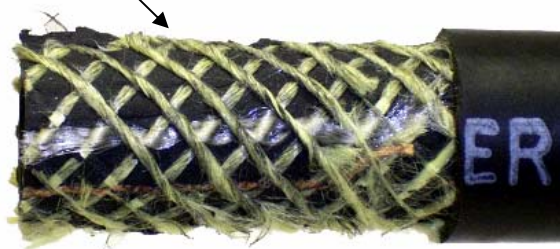
### 改善前

ホース内部の耐圧ワイヤの編み上げ状態が粗い。

ホース表面のゴムを剥離した状態

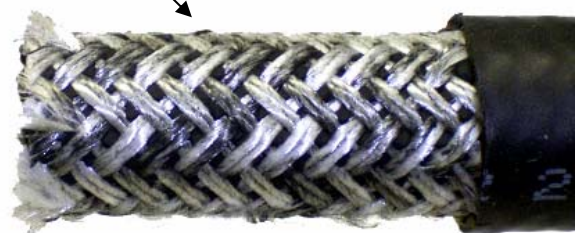
### 改善後

ホース内部の耐圧ワイヤの編み上げ状態が細かい。

ホース表面のゴムを剥離した状態
