## 改善箇所説明図 ①

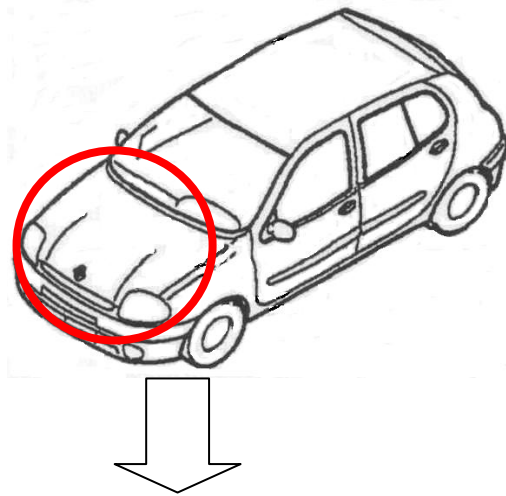
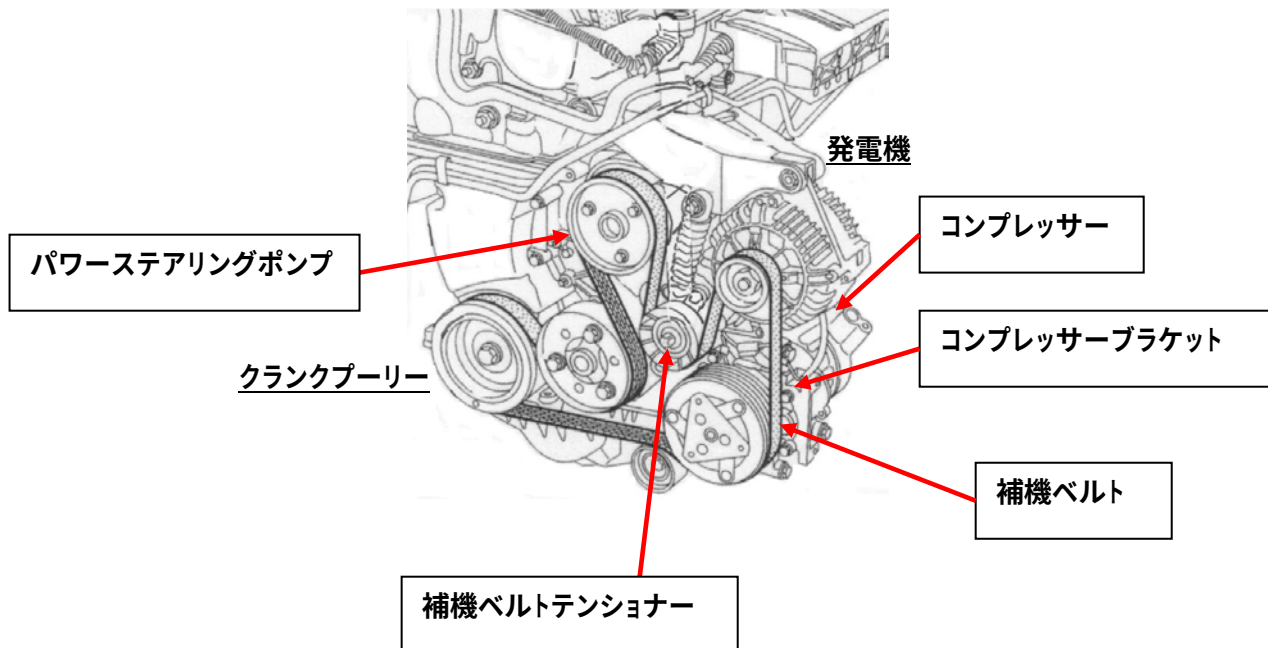
### 基準不適合発生箇所

コンプレッサー取り付けブラケットの加工精度が不適切なため、コンプレッサー、発電機、クランクプーリーにかかる補機ベルトの中心がずれて同一線上にならないものがある。そのため、そのまま使用を続けると補機ベルトがプーリーから外れて噛み込む事があり、最悪の場合、原動機が損傷するおそれがある。

### 改善の内容

全車両、コンプレッサーブラケットを良品に交換し、コンプレッサー、補機ベルトテンショナー、補機ベルトを新品に交換する。またパワーステアリングポンプを点検し必要がある場合新品に交換する。
