## 改善箇所説明図

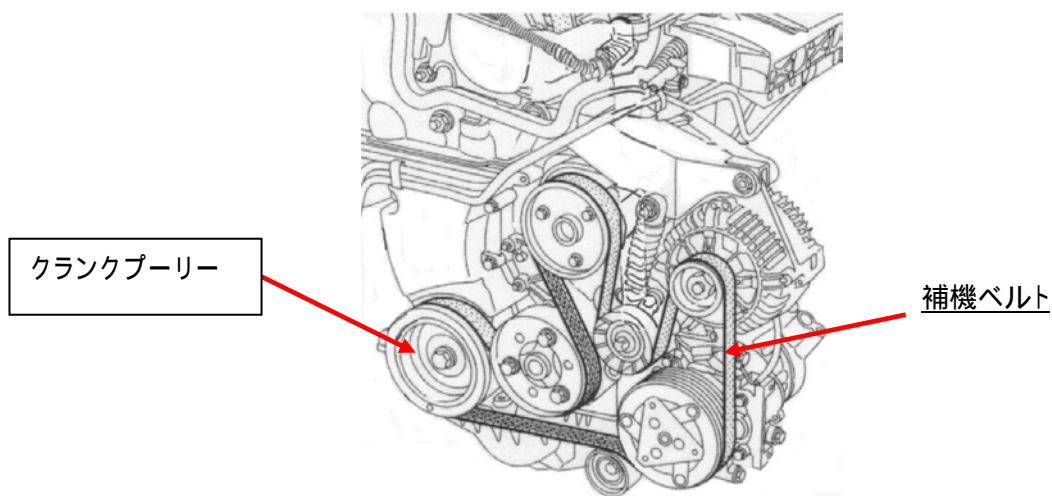
### 基準不適合発生箇所

クランクプーリーのダンパーラバーの耐久温度性能が不適切なため、想定以上の環境で使用すると当該ラバーに亀裂が生じることがある。そのため、クランクプーリーが正規回転せず補機ベルトが外れて噛み込む事があり、最悪の場合、原動機が損傷するおそれがある。

全車両、クランクプーリーを対策品に交換する。
