## 改善箇所説明図

### 基準不適合発生箇所

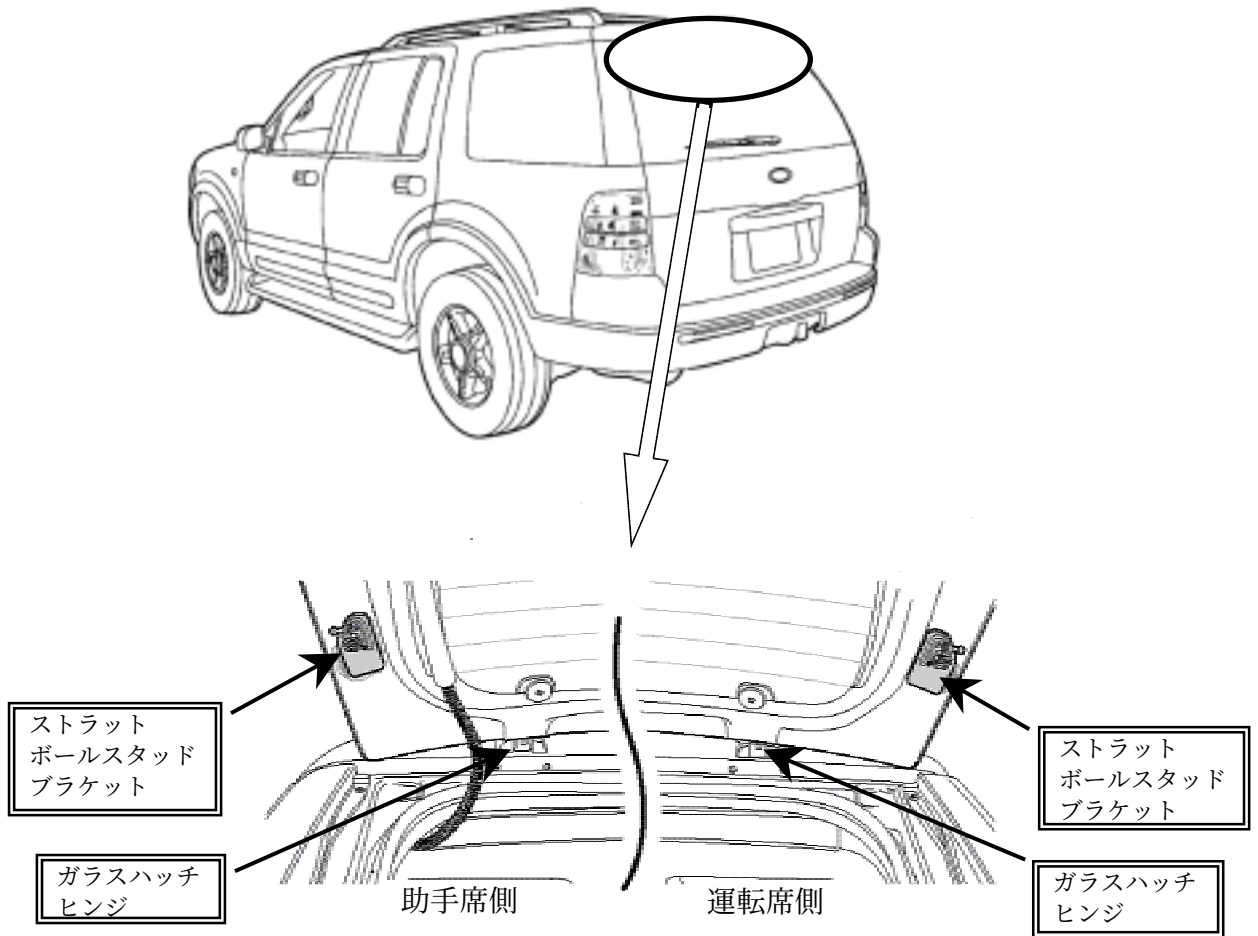
後部ドアにおいて、ガラスハッチのヒンジの強度及びストラットボールスタッドブラケット取り付け部の構造が不適切なため、ガラスハッチを繰り返し使用した場合、当該ヒンジ車体取り付け部の亀裂、若しくは、ストラットボールスタッドのガラス側取り付け部が緩むことがある。そのため、ガラスハッチのヒンジ取り付け部が破損、若しくは、ストラットボールスタッドブラケットの脱落又はストラットダンパーが外れ、ガラスハッチが脱落するおそれがある。

全車両、ガラスハッチのヒンジを対策品に交換する。ストラットボールスタッドブラケットの対策品が取り付けられていない車両はストラットボールスタッドブラケットを対策品に交換する。

識別： 運転席側リフトゲートヒンジ部に黄色いペイントを塗布する。
