## 改善箇所説明図

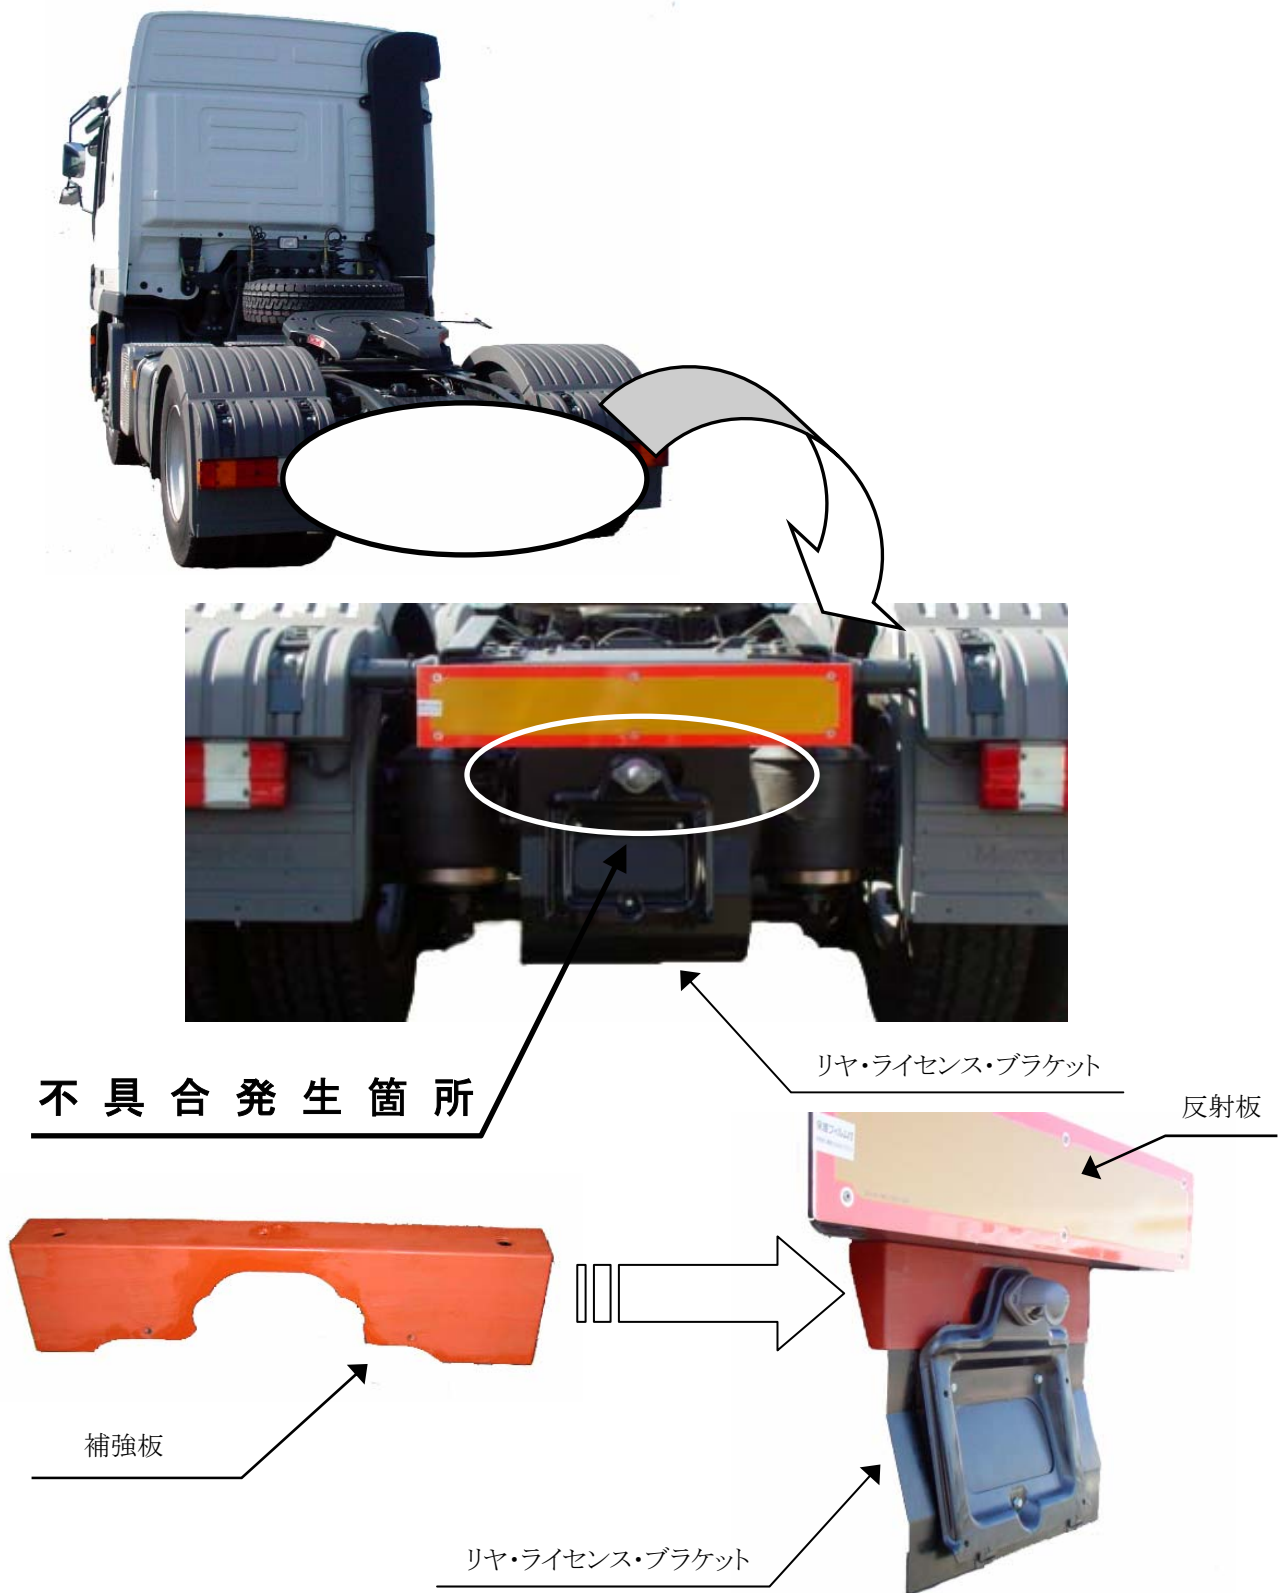
リヤナンバープレート取り付けブラケットの強度が不足しているため、当該ブラケットに亀裂が生じるものがある。そのため、そのまま使用を続けると、亀裂が進行し、最悪の場合、当該ブラケットが脱落して他の交通の安全を妨げるおそれがある。

全車両、当該ブラケットに補強板を追加で取り付ける。

識別： 補強板の有無。
