## 改善箇所説明図

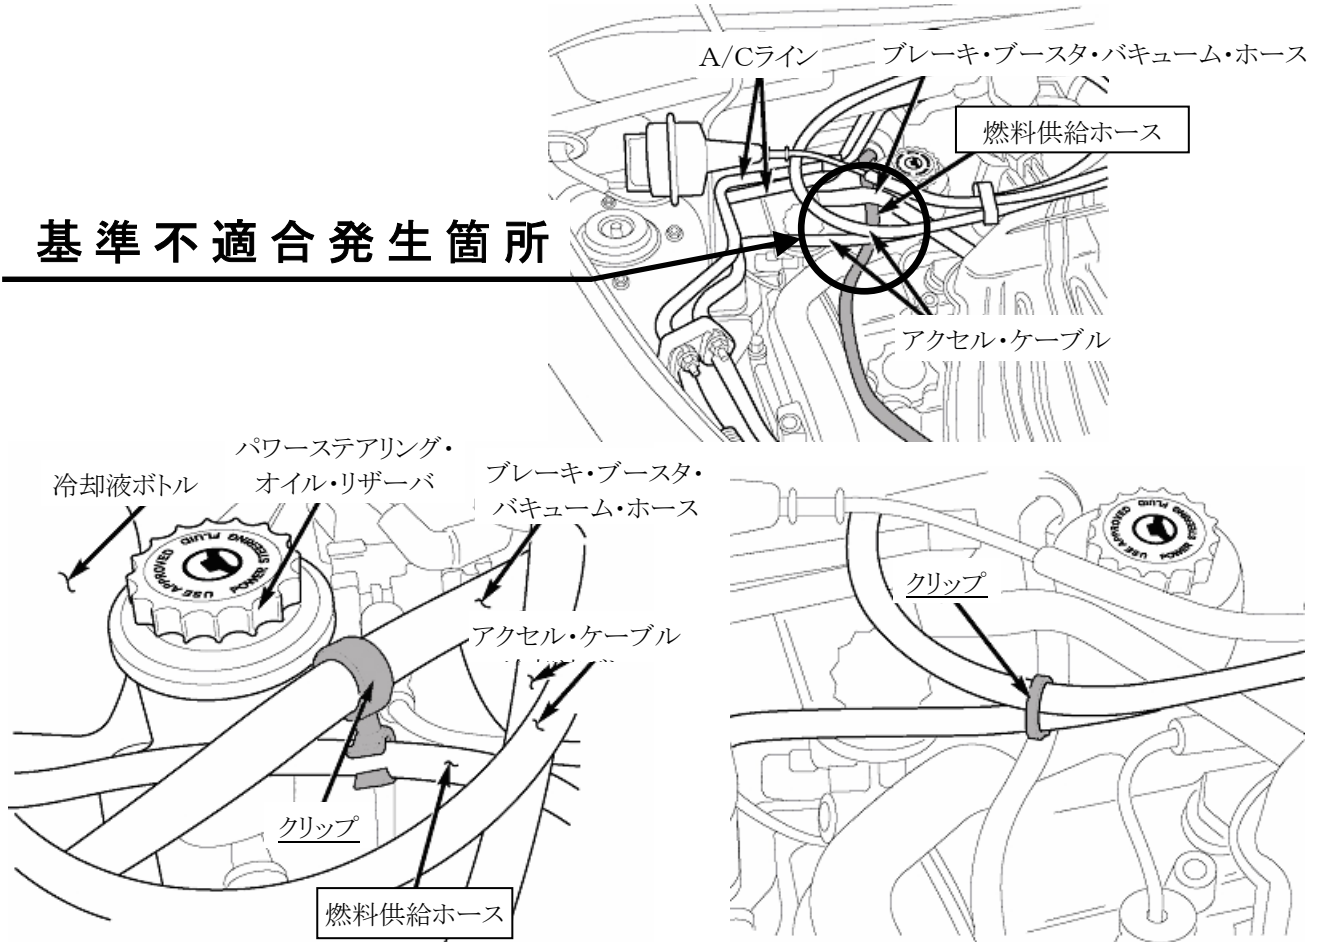
### 基準不適合発生箇所

原動機室内の燃料供給ホースの取り回しが不適切なため、原動機の振動等により当該ホースがアクセル・ケーブルと干渉し、摩擦により損傷することがある。そのため、そのままの状態で使用を続けると、当該ホースに亀裂が発生して燃料が漏れ、最悪の場合、排気管に滴下し、車両火災に至るおそれがある。

全車両、当該ホースを良品と交換し、クリップを取り付けて、アクセル・ケーブルと干渉しないようにする。

識別： パワーステアリング用油圧ホースに黄色ペイントを塗布する。
