# 改善箇所説明図

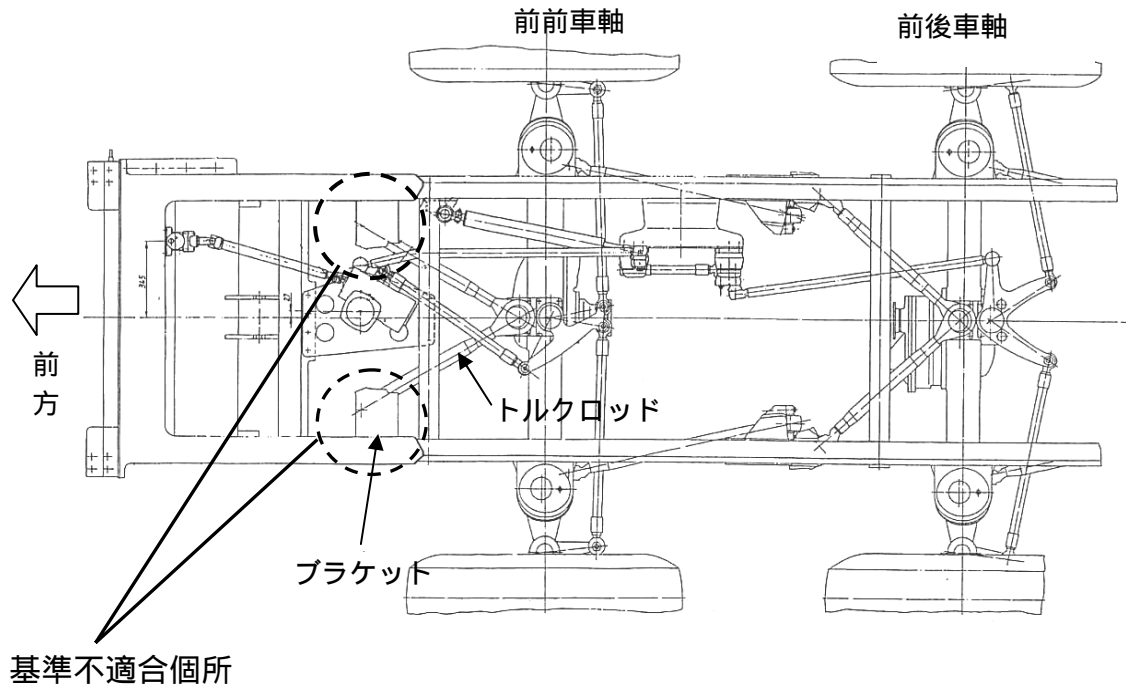
## 基準不適合発生箇所

前々車軸のトルクロッドをフレームに固定するブラケットとフレームの溶接が不適切なため、走行中の車両の振動等により当該溶接部に亀裂が生じるものがある。そのため、そのまま使用を続けると、当該ブラケットが外れ、走行安定性が損なわれるおそれがある。

全車両、当該ブラケット部に鋼板を追加溶接を行う。
