## 改善箇所説明図

### 基準不適合状態にあると認める構造、装置又は性能の状況及び原因

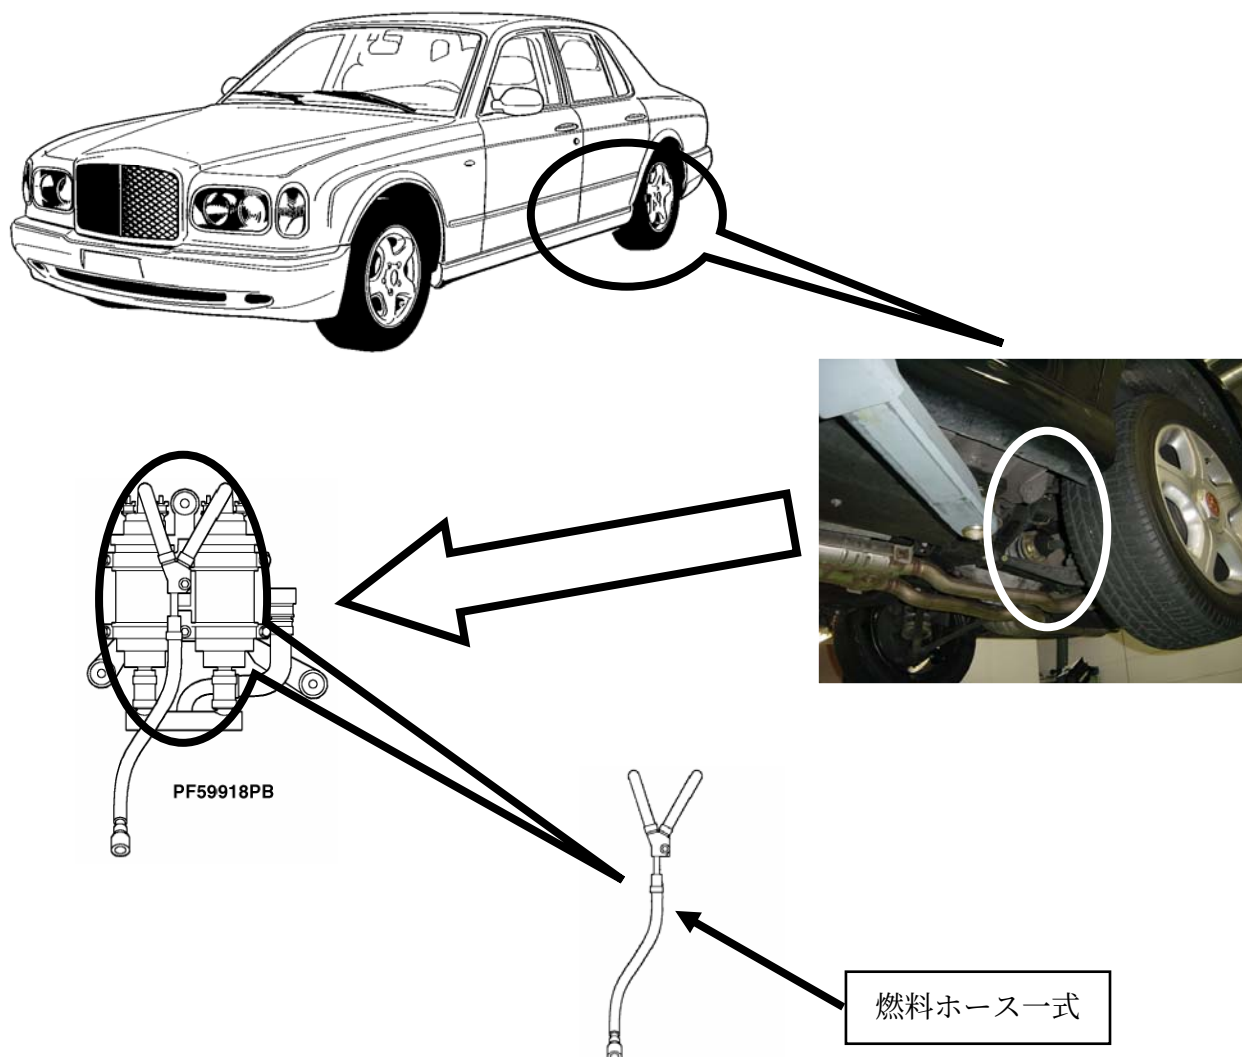
注意：  は交換部品を示す。

燃料ポンプの異音対策として改良型の燃料ホースを取り付けられた車において、燃料ホースの成形加工が不適切なため、使用中に当該燃料ホースの曲げ部および接続部に亀裂が入るものがある。そのため、そのまま使用を続けると、最悪の場合、燃料が漏れるおそれがある。

全車両、燃料ホース一式を対策品と交換する。

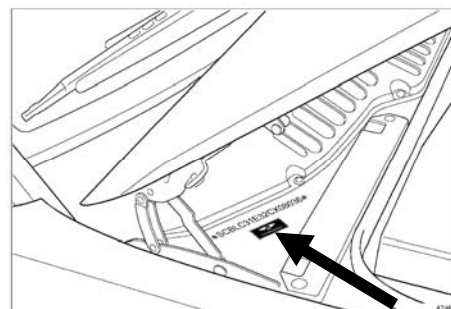
エンジンルーム内後方右側の右図で示す位置にベントレーロゴマークおよび RE05/01 と書かれた対策済を示すラベルを貼り付ける
