## 改善箇所説明図

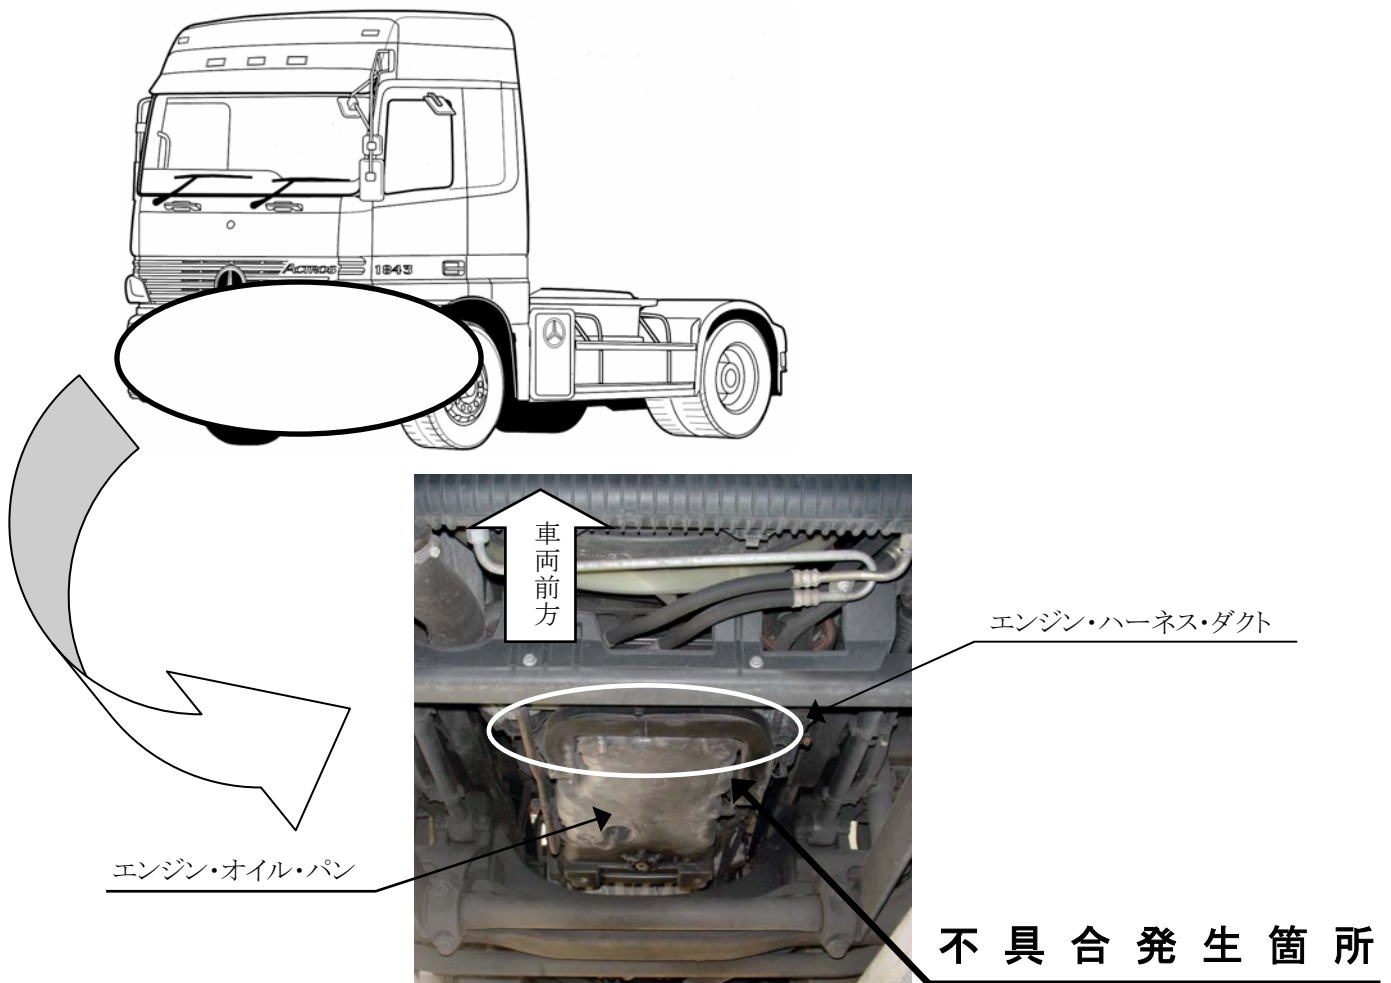
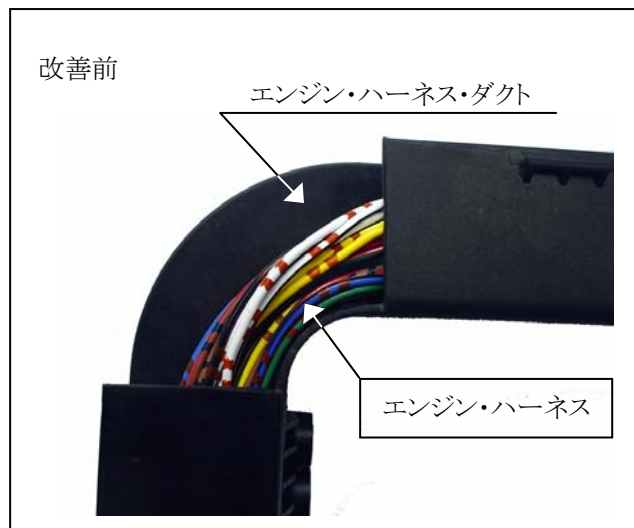
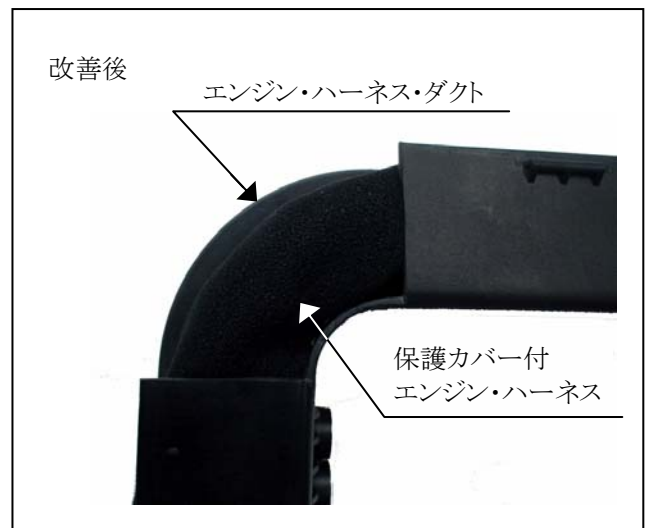
オルタネータからの電気配線の取り回しが不適切なため、車両の振動により車体と配線が干渉し、破損することがある。そのため、そのまま使用を続けると充電できなくなり、最悪の場合、原動機が停止するおそれがある。

全車両、当該配線を点検し、軽度の損傷であれば配線を修復し、保護カバーを取り付ける。また、重度の損傷であれば配線を対策品と交換する。

識別： インタークーラ右側取り付けボルト頭部に黄色ペイントを塗布する。
