## 改善箇所説明図

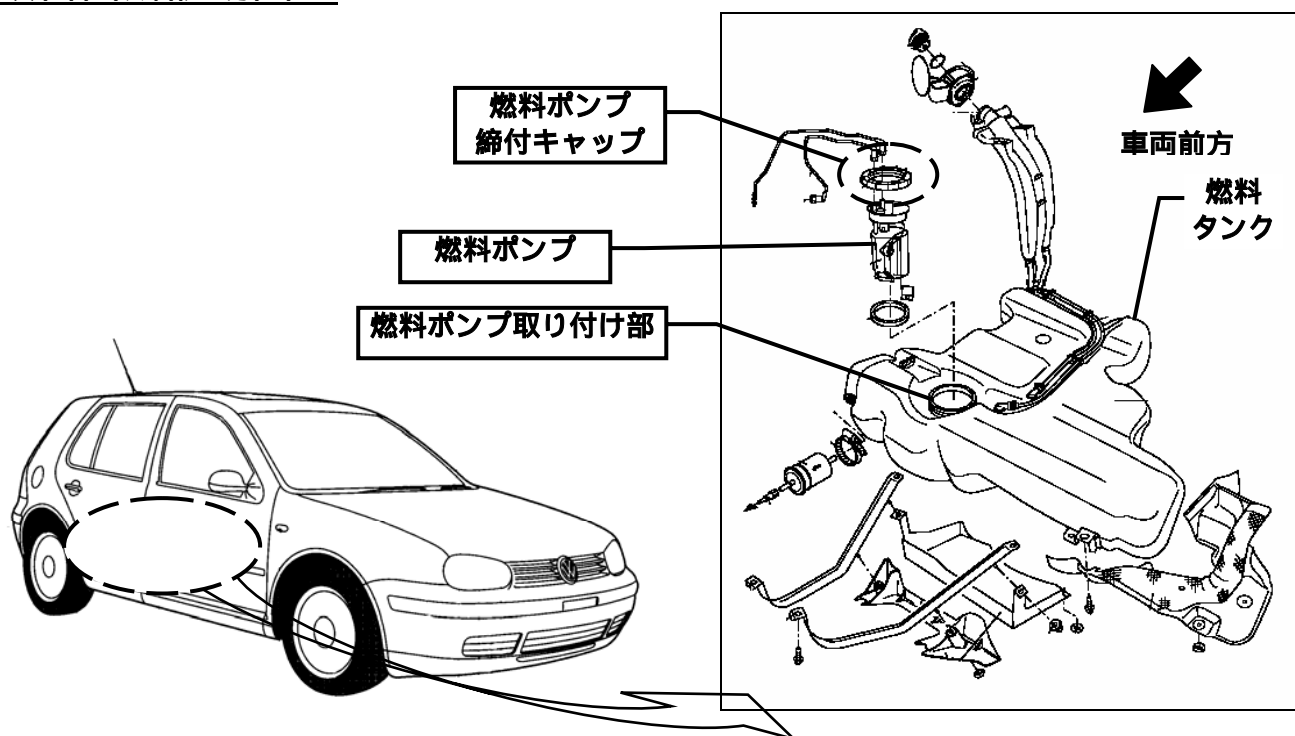
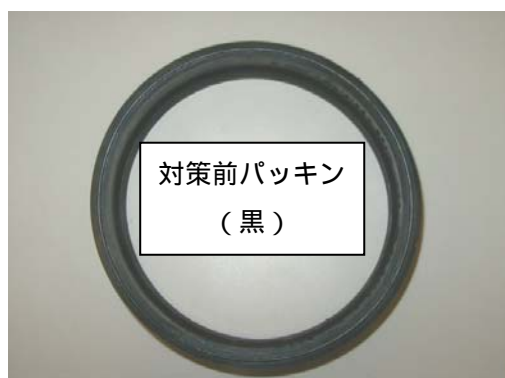
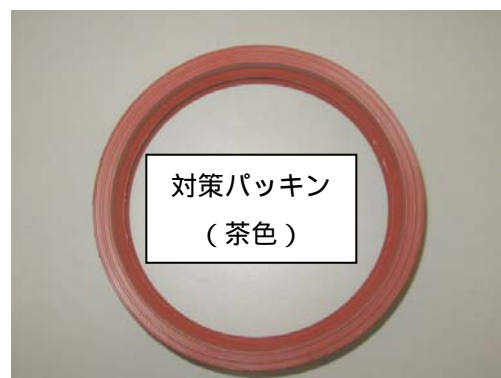
燃料ポンプ取付け部の加工が不適切なため、燃料ポンプ締付キャップが正しく締め付けができないものがある。そのため、そのまま使用を続けると、当該キャップが緩み、燃料が漏れるおそれがある。

全車両、燃料ポンプ締付キャップを新品に交換するとともに、シール性を向上したパッキンに交換し、規定トルクで締付ける。
