## 改善箇所説明図②

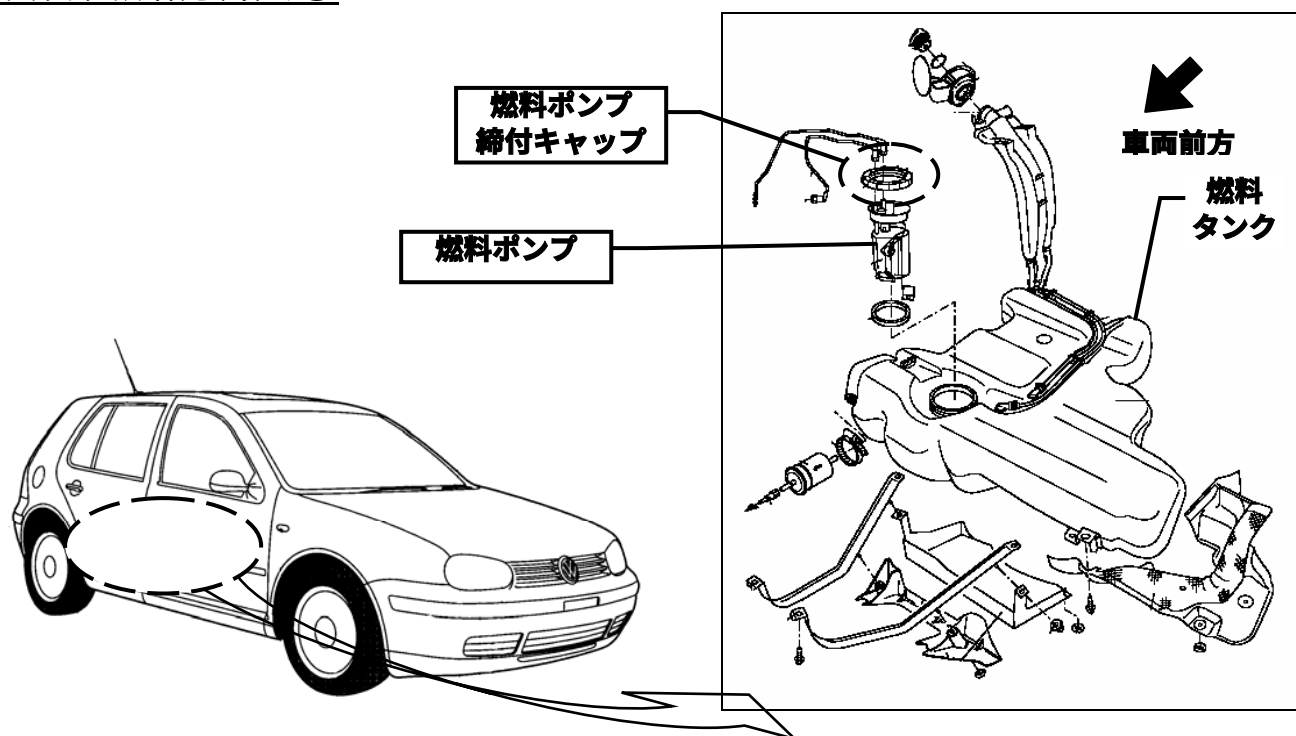
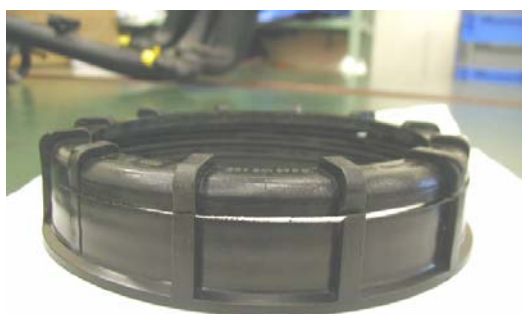
燃料ポンプ締付キャップの破損

### 不具合発生箇所

燃料ポンプ締付キャップの材質に不適切なものがあるため、当該キャップに亀裂が生じることがある。そのため、そのまま使用を続けると、当該キャップが破損し、燃料が漏れるおそれがある。

全車両、燃料ポンプ締付キャップを良品に交換し、規定トルクで締付ける。
