## 改善箇所説明図

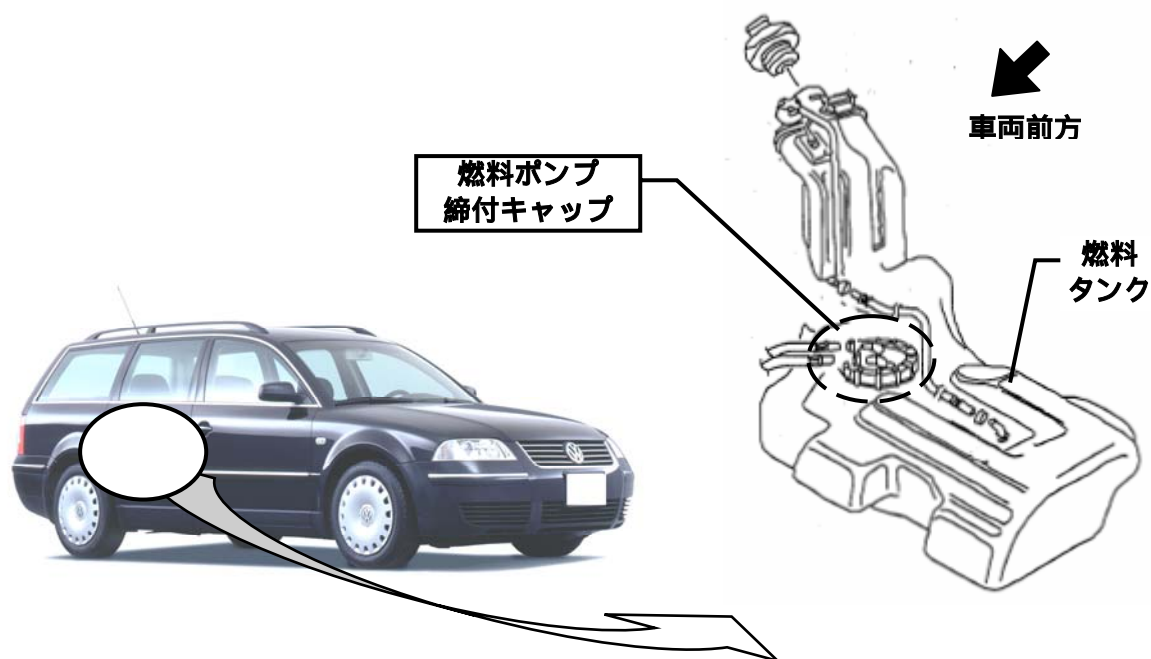
燃料タンクに関する検査において、燃料ポンプ締付キャップを外し再度取付ける際の作業工程が不適切なため、確実なトルク管理により当該締付キャップの締め付けがされていないものがある。そのため、そのままの使用を続けると、当該キャップが緩み、最悪の場合、燃料が漏れるおそれがある。

全車両、燃料ポンプ締付キャップを規定トルクで締付ける。締付キャップ部から燃料の漏れが確認される場合には、燃料ポンプ締付キャップとパッキンを交換する。
