## 改善箇所説明図

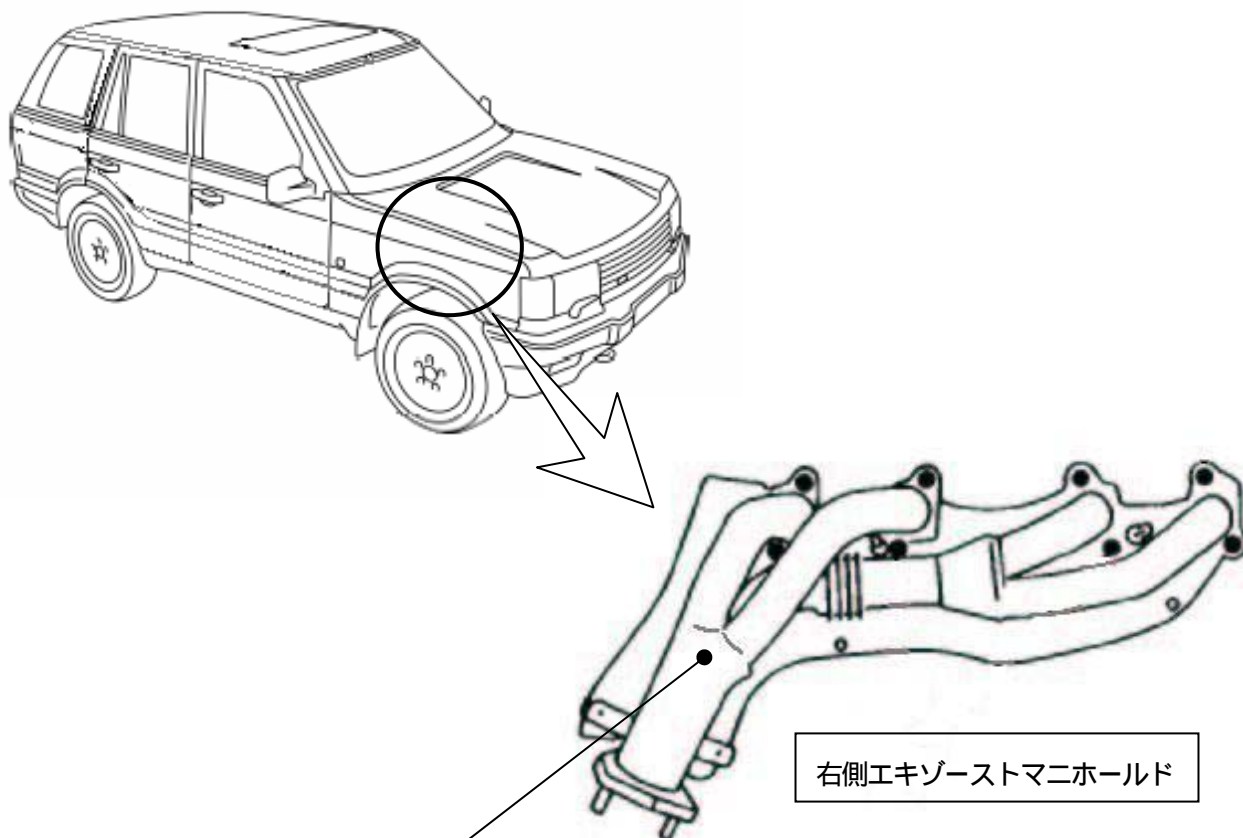
### 基準不適合発生箇所

右側エキゾーストマニホールドの材質に不適切なものがあるため、車両の振動等により当該マニホールドに亀裂が生じることがある。そのため、そのまま使用を続けると、亀裂が拡大し、排気ガスが漏れることとともに、騒音が増大するおそれがある。

全車両、右側エキゾーストマニホールドを点検し、対象のエキゾーストマニホールドの場合は、対策品と交換する。

車両右前懸架装置の上部取り付け部付近に白ペイント塗布する。
