# 改善箇所説明図

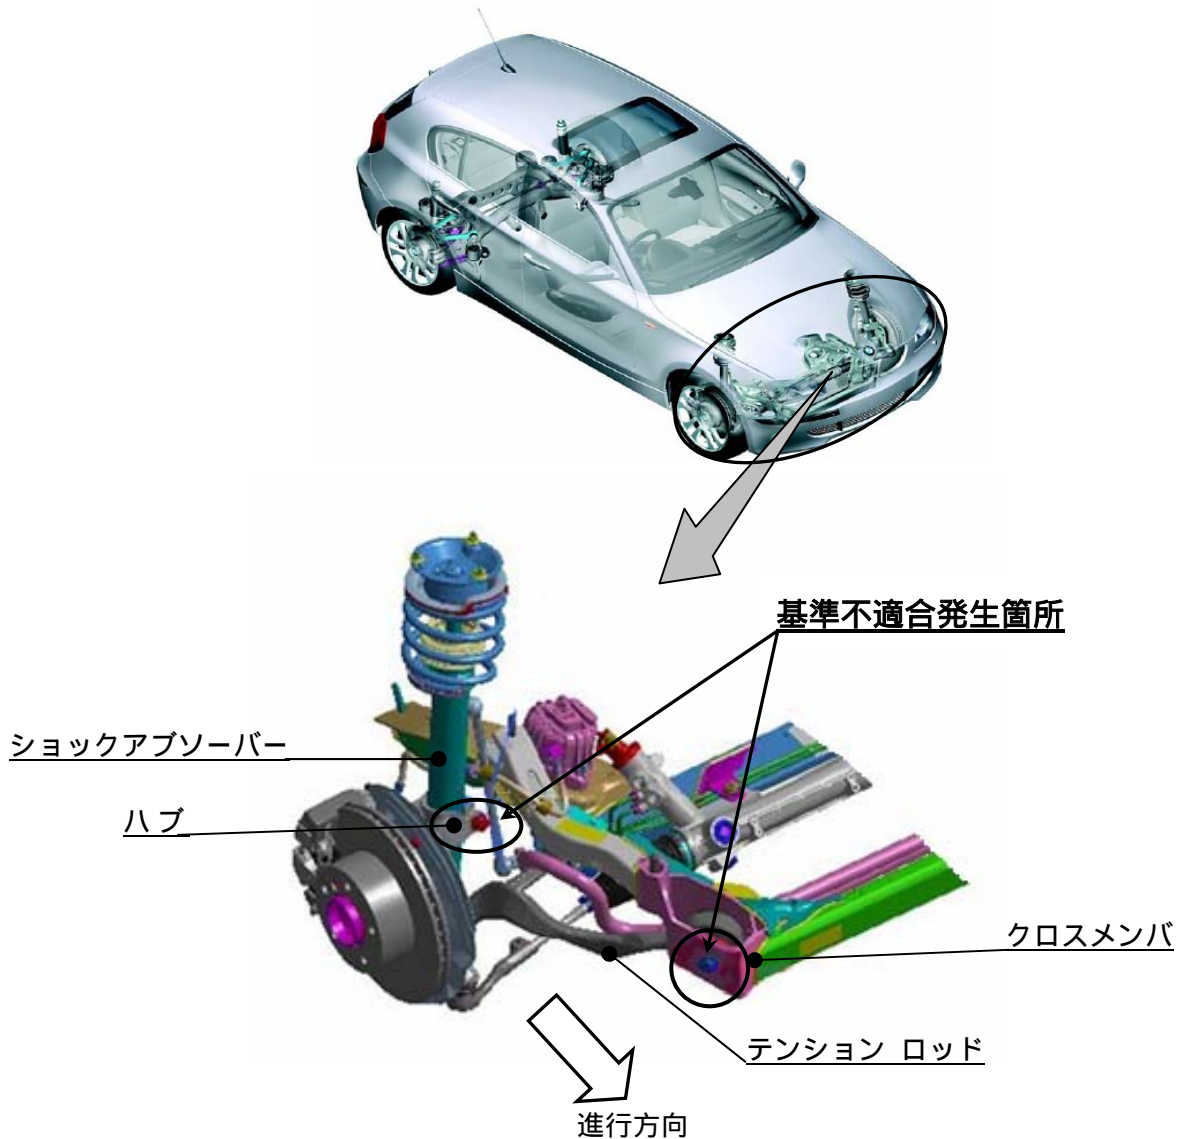
前輪懸架装置のテンションロッドをクロスメンバに取り付けるボルトおよびショックアブソーバーをハブに固定するボルトの締め付けが不適切なため、走行中に当該ボルトが緩むことがある。そのため、そのままの状態で使用を続けると、ボルトが抜け、テンションロッドが車体から外れ、走行不能となるおそれがある。

全車両、当該部位を規定値で締め付ける。

識別：テンションロッド取り付けボルト頭部に黄色ペイントを塗布する。
