## 改善箇所説明図

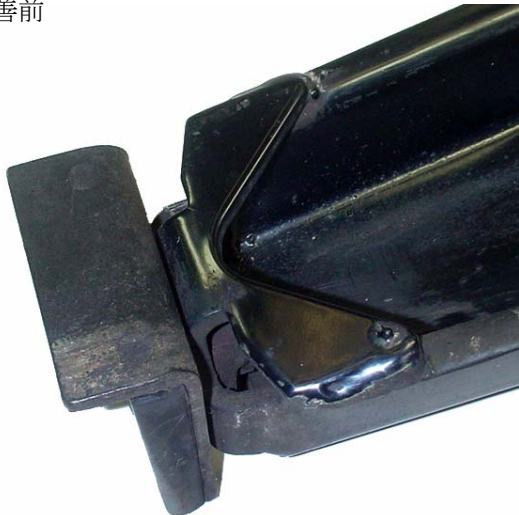
改善前

原動機を支える後部側エンジン・マウントの強度が不十分なため、走行中の振動等により当該マウントに亀裂が発生するものがある。そのため、そのままの状態で使用を続けると、亀裂が進行し、当該マウントが折損して原動機がガタついて原動機室内の補器類に接触して破損させることがあり、最悪の場合、走行不能となるおそれがある。

全車両、後部側エンジン・マウントを対策品と交換する。
