## 改善箇所説明図

### 基準不適合発生箇所

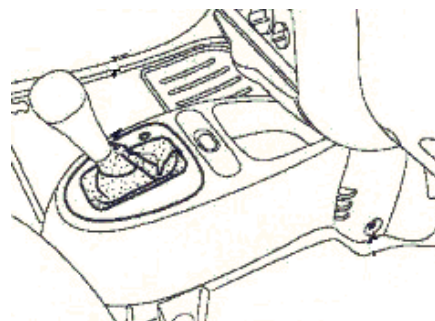
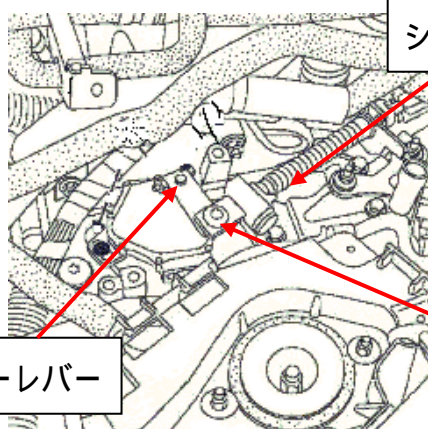
ギアセクターレバーとシフトコントロールケーブルの連結部の強度が不足しているため、シフト操作を繰り返すと、当該連結部が摩耗することがある。そのため、そのまま使用を続けると、摩耗が進行して、最悪の場合、当該レバーからシフトコントロールケーブルが外れ、シフト操作が出来なくなり走行不能になるおそれがある。

シフトコントロールケーブル

ギアセクターレバー

ボールジョイント

全車両、シフトコントロールケーブルと、ギアセクターレバーを対策品と交換する。
