## 改善箇所説明図 ①

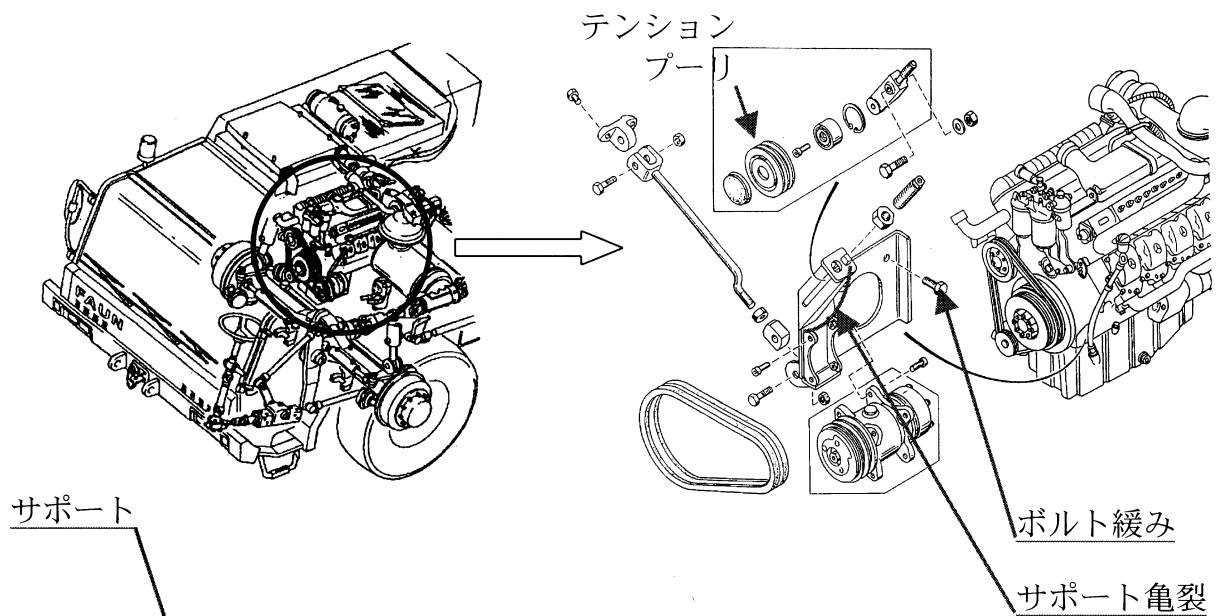
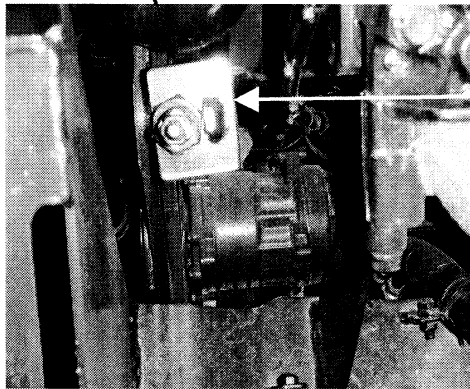
エアコン用コンプレッサにおいて、テンションプーリサポートの取付けが不適切なため、テンションプーリが駆動ベルトに対して傾いて取付けられ、振動が増大するものがある。そのため、当該サポートの取付けボルトが緩み、サポートに亀裂が発生し、最悪の場合、テンションプーリ及び駆動ベルトが脱落して、他の交通の安全を妨げるおそれがある。

全車両、当該サポート及びテンションプーリを点検し、取付け不良のものは修正を行う。  
また、当該サポートに補強を追加する。
