### 改善箇所説明図 ③

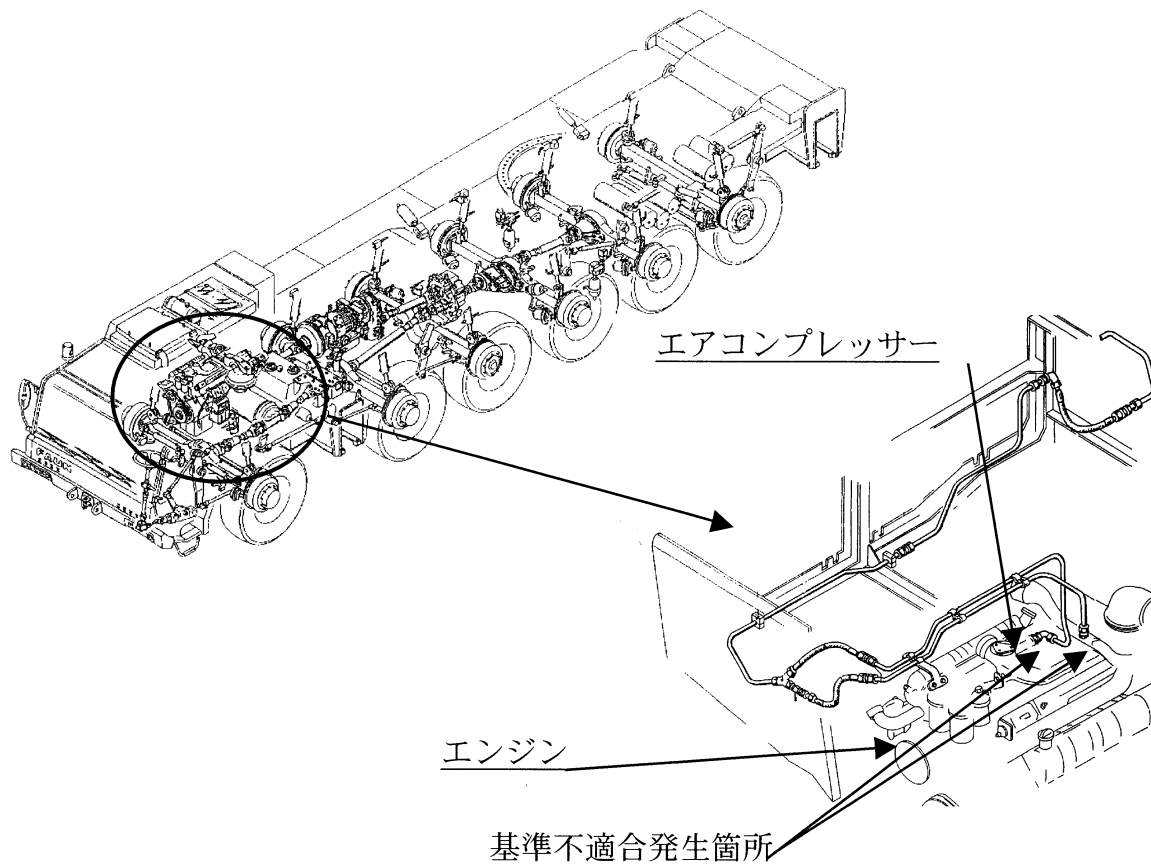
コンプレッサ出口部の配管ジョイントに使用しているシールリングの材質が不適切なため、エンジンの振動等により袋ナットが緩むものがある。そのため、エアが漏れエア圧が低下すると、パーキングブレーキが効いた状態となり、走行出来なくなるおそれがある。

全車両、ジョイント部のシールリングを対策品に交換する。
