## 改善箇所説明図 ④

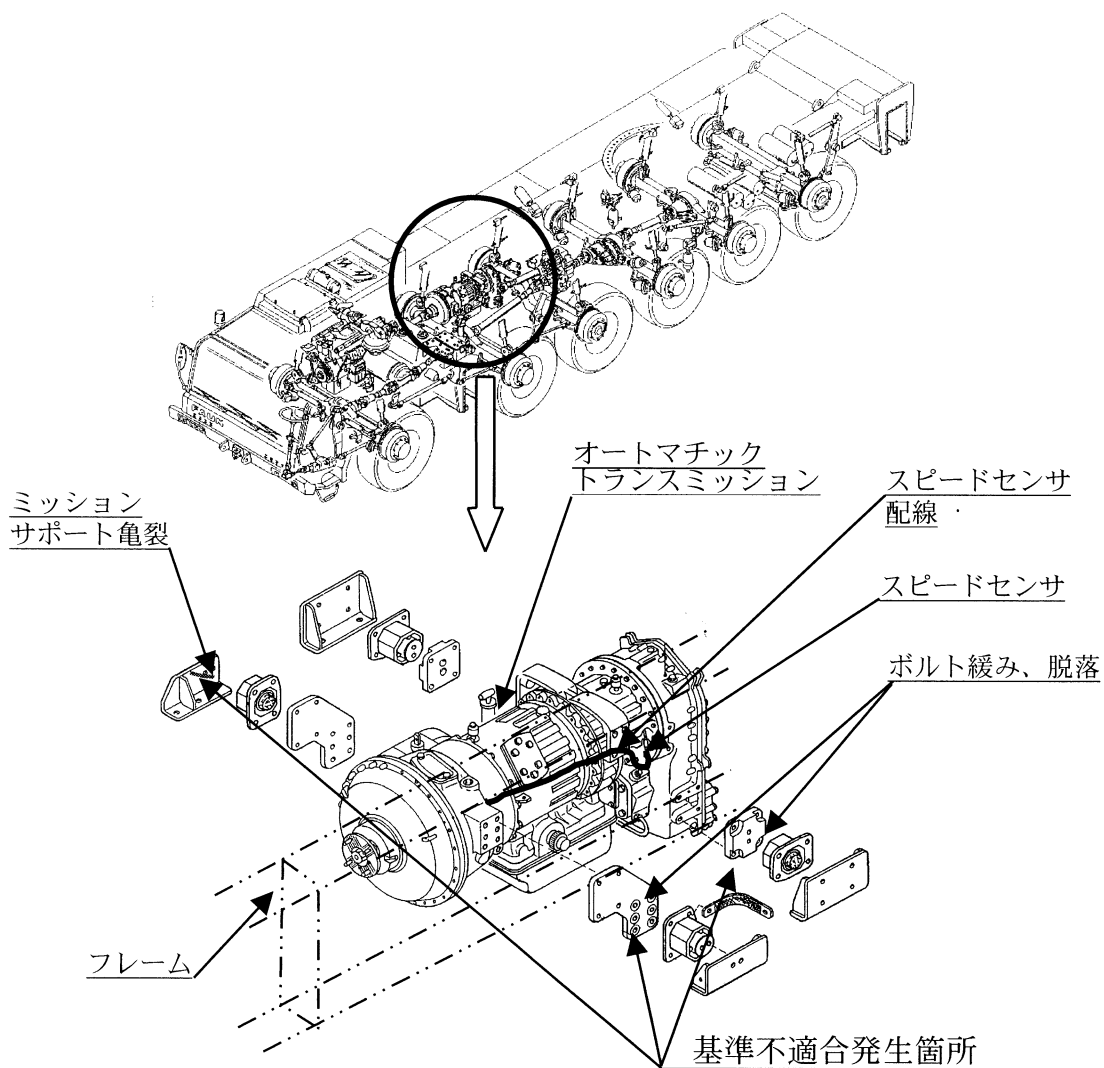
オートマチックトランスミッション取付けボルトの締め付けトルクが不足しているため、ボルトが緩んでトランスミッションがずれて、スピードセンサの配線がフレームとの間に挟まれるものがある。そのため、スピードセンサの配線が損傷し、最悪の場合、スピードメータが作動不良となり、自動変速ができなくなるおそれがある。

全車両、当該ボルトを点検し、緩みがある場合は規定トルクで締め付ける。また、ミッションマウントサポート及びスピードセンサを点検し、損傷がある場合は新品に交換する。
