## 改善箇所説明図

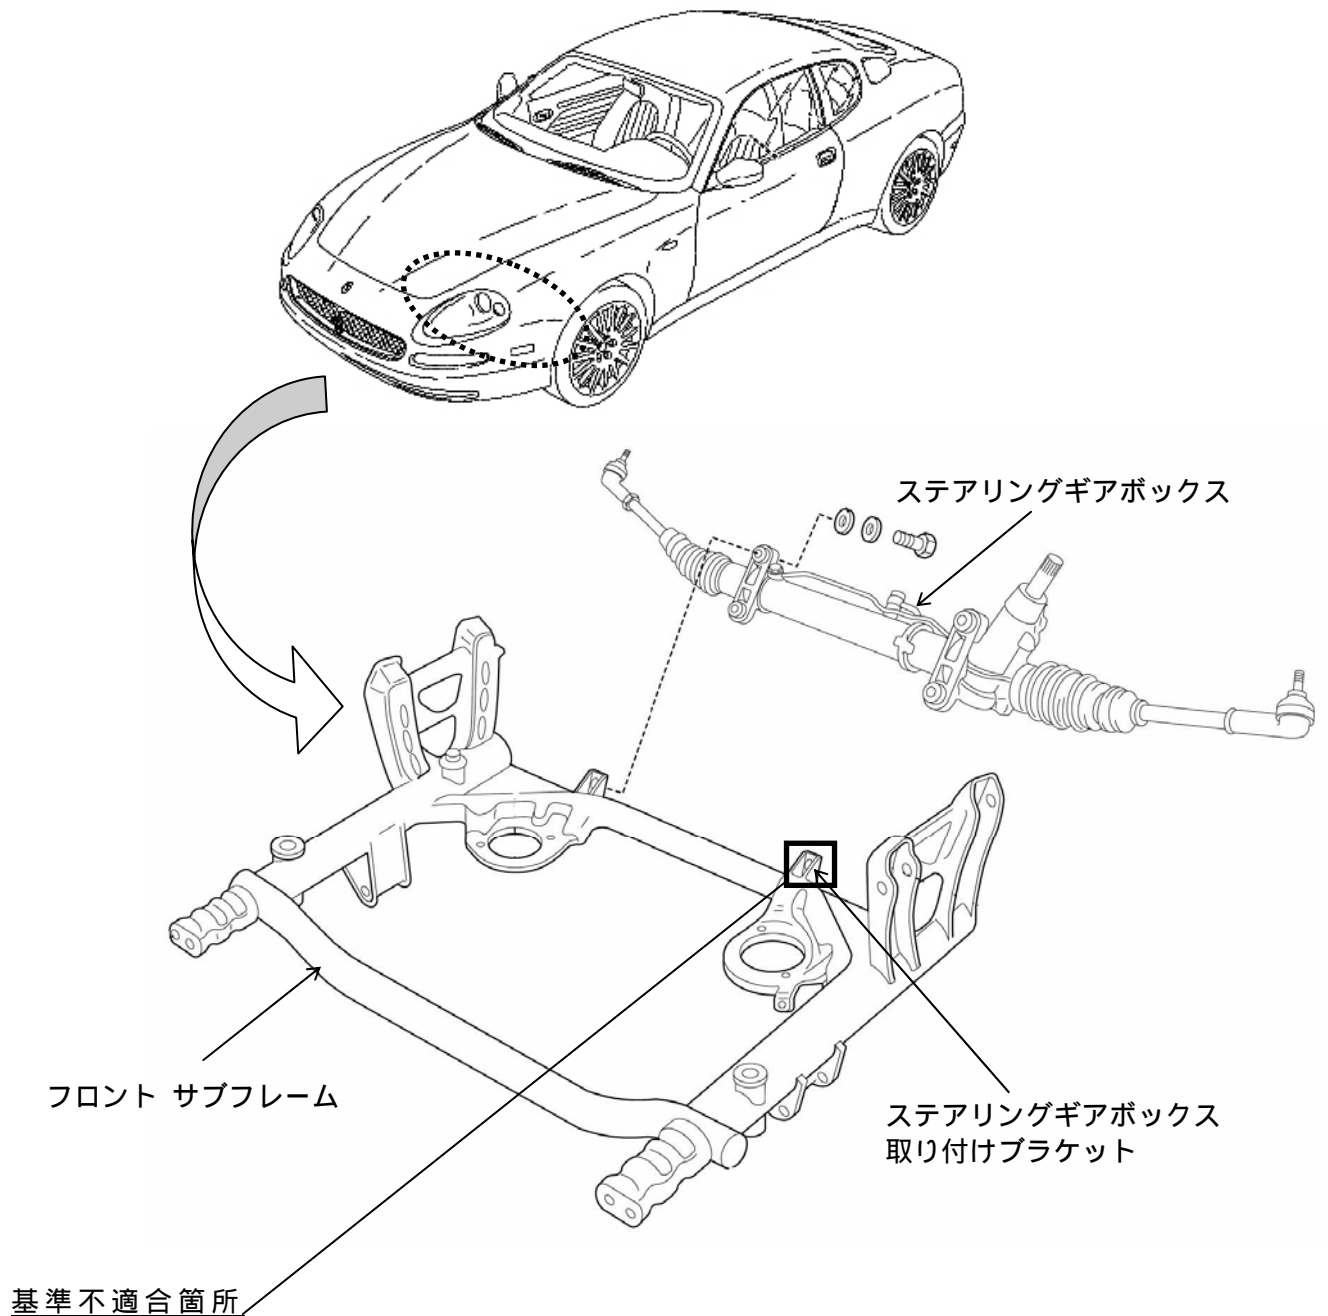
フロントサブフレームに固定されているステアリングギアボックス取り付けブラケットの強度が不足しているため、据え切り等のハンドル操作を繰り返すと当該ブラケットに亀裂が生じるものがある。そのため、そのまま使用を続けると、亀裂が進行して破損し、最悪の場合、ステアリングギアボックスが外れ、ハンドル操作ができなくなるおそれがある。

全車両、対策ブラケット及び新品の取付ボルトに交換する。

識別：作業済みの車両については、識別用に黄色のペイントを、交換したブラケットの見易い位置に塗布する。
