# 改善箇所説明図

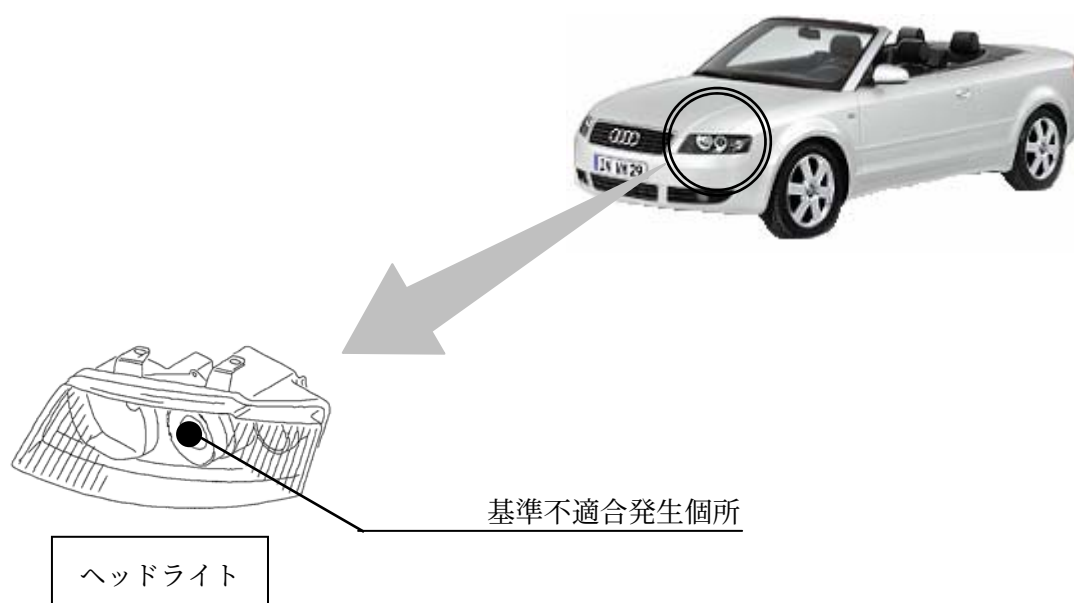
## 不具合発生箇所

すれ違い用前照灯反射板の材質が不適切なため、すれ違い用前照灯点灯時のバルブの熱により、反射板表面が剥がれることがある。そのため、そのまま使用を続けると、光度が低下し、最悪の場合、夜間に前方にある交通上の障害物を確認できないおそれがある。

全車両、左右すれ違い用前照灯の反射板を対策品に交換する。

識別：ヘッドライト側面の部品番号ステッカーに、黄色のペイントマーカーで識別マーキングを行い、また、点検整備記録簿の該当欄に「日付、走行距離、作業実施者の住所と氏名、リコールキャンペーン：外-1231、Audi A4カブリオレ 反射板交換」を記入する。
