## 改善箇所説明図

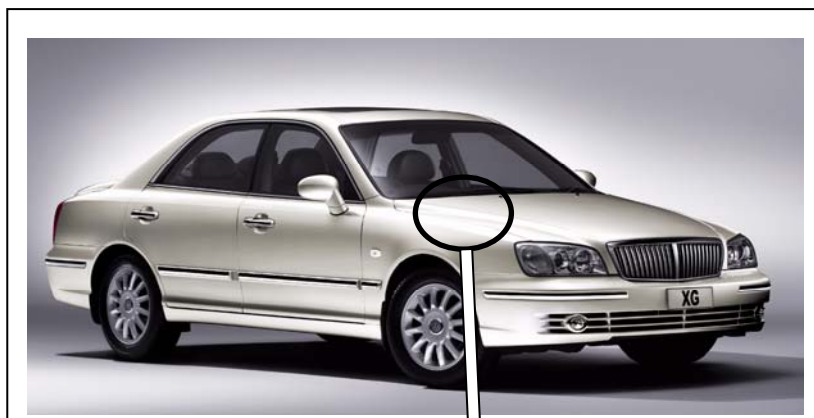
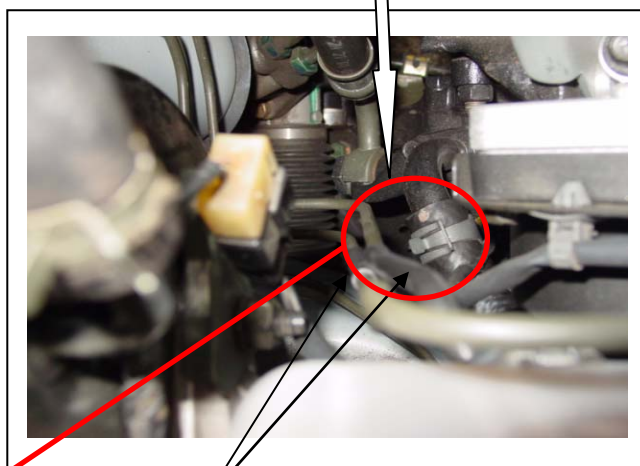
基準不適合発生箇所

制動装置のマスタシリンダにおいて、ブレーキパイプの組み付け順序を間違ったものがあるため、パワーステアリングパイプとの隙間が少ないものがある。そのため、走行時の振動等により当該ブレーキパイプとパワーステアリングパイプが干渉することがあり、そのまま使用を続けると、当該ブレーキパイプが損傷してブレーキ液が漏れ、最悪の場合、制動力が低下するおそれがある。

全車両、当該ブレーキパイプを点検し、誤って取付けされておりパワーステアリングパイプとの隙間が少ない場合および、当該ブレーキパイプに損傷が認められた場合は新品と交換する。

識別：ABS ブレーキパイプ 2 本に黄色ペイントを塗布する。
