# 改善箇所説明図

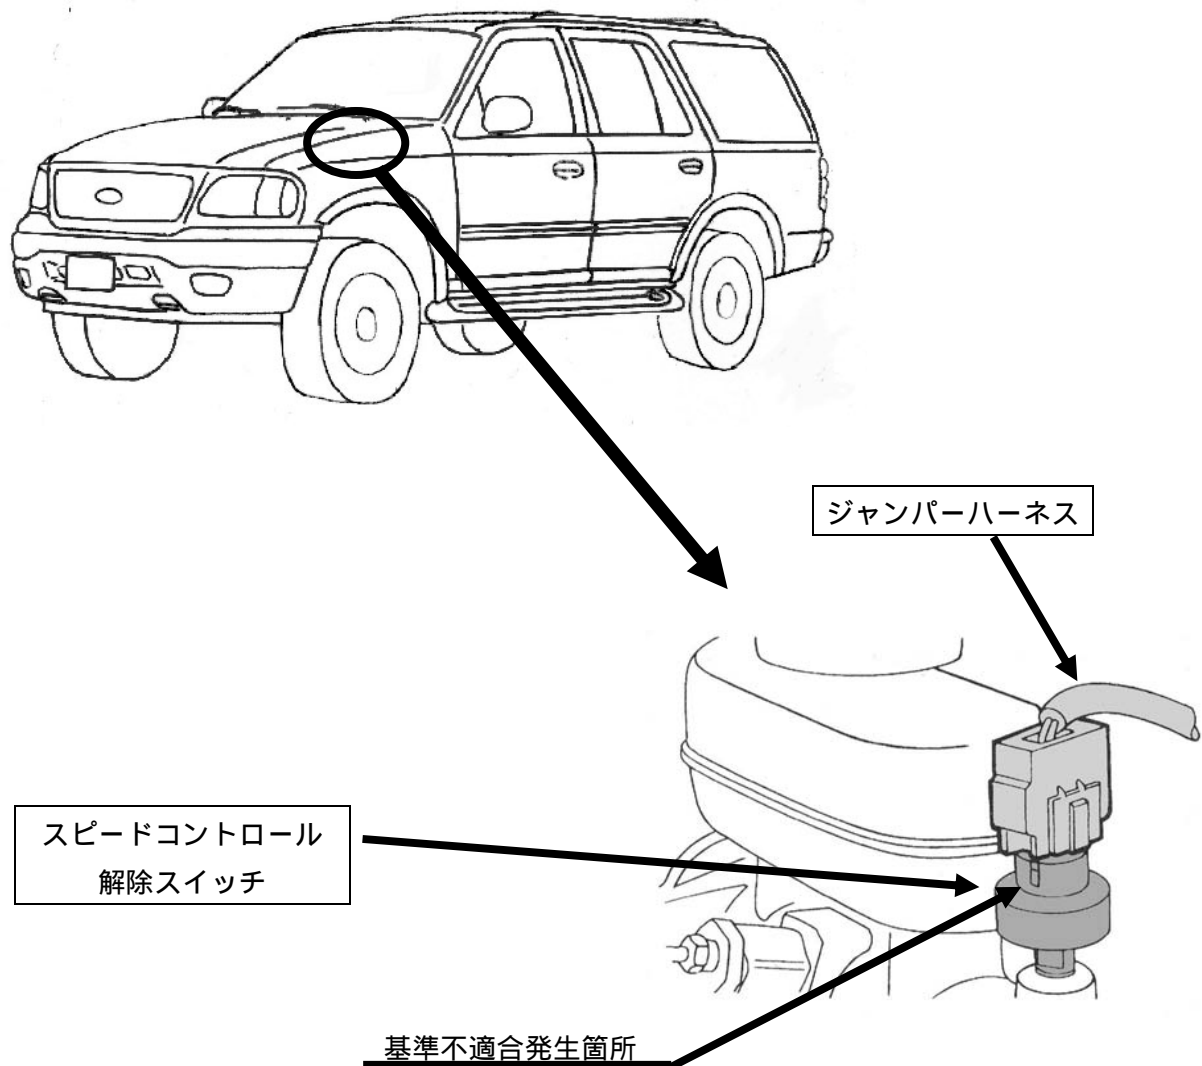
マスターシリンダーに取り付けられている定速走行装置解除スイッチにおいて、当該解除スイッチ内部のシール構造が不適切なため、ブレーキ液が漏れて内部の電気端子にかかり、接点が腐食することがある。そのため、スイッチ内部の抵抗値が高くなり、スイッチが過熱されて溶解し、最悪の場合、火災に至るおそれがある。

改善の内容：全車両、定速走行装置解除スイッチ及び配線を対策品に交換する。

識別：ボンネット右側ヒンジ部に黄色いペイントを塗布する。
