## 改善箇所説明図

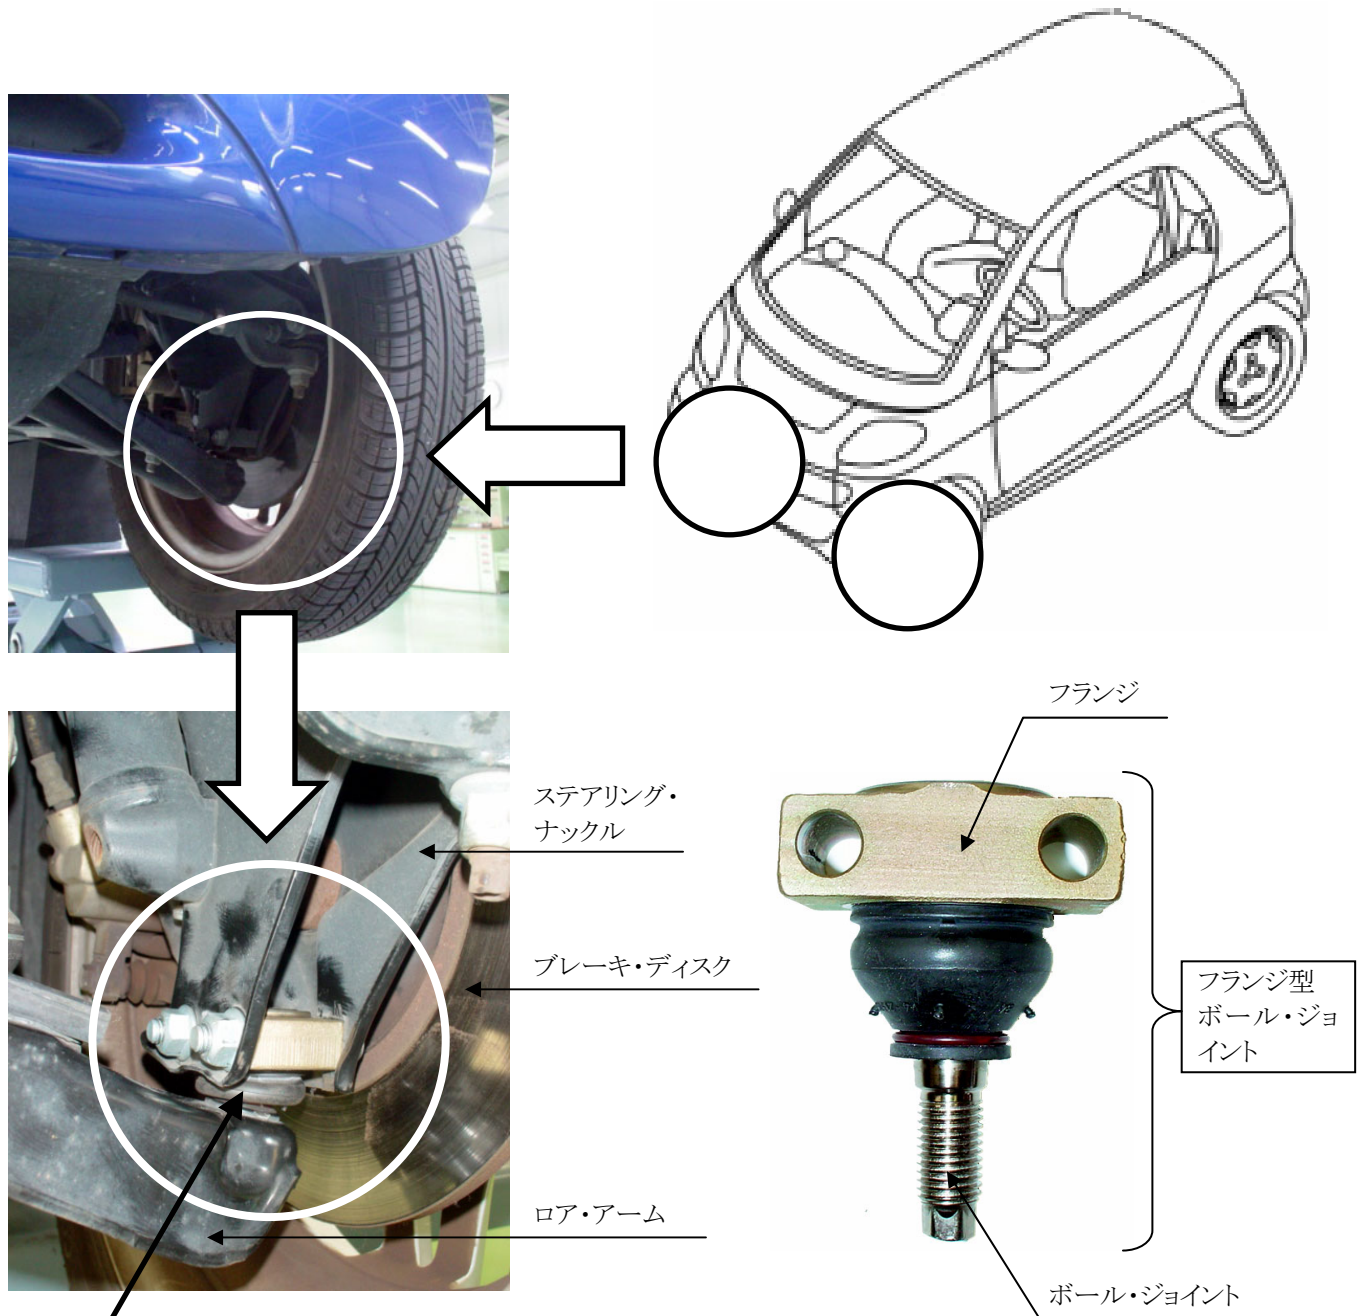
### 基準不適合発生箇所

前輪ロア・アームのフランジ型ボール・ジョイントの気密性が不十分なものがあるため、ボール・ジョイント内に水が浸入しグリスが流出して潤滑不足となり、結合部に錆が発生することがある。そのため、そのままの状態で使用を続けると、結合部が異常に摩耗し、最悪の場合、ボール・ジョイントが脱落して走行不能となるおそれがある。

全車両、当該フランジ型ボール・ジョイントを対策品と交換する。

識別 : 左前輪のフランジ型ボール・ジョイントのフランジ部に黄色ペイントを塗布する。
