## 改善箇所説明図

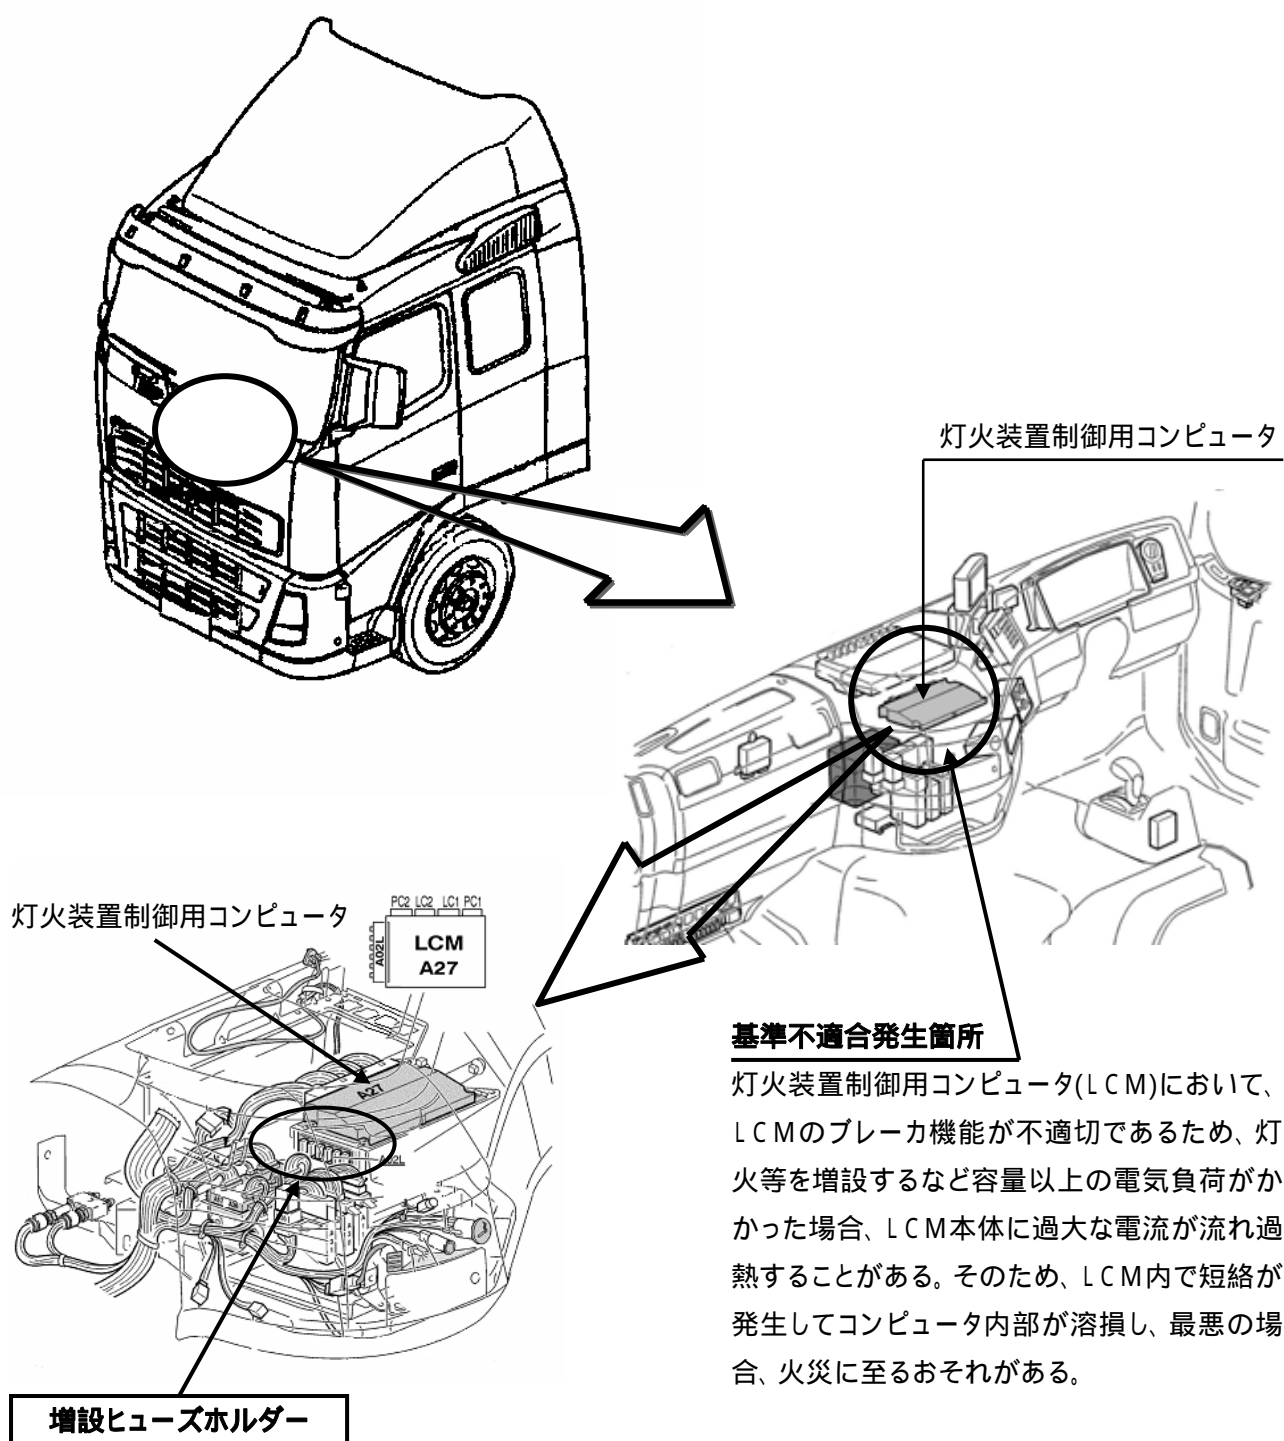
### 基準不適合発生箇所

灯火装置制御用コンピュータ(LCM)において、LCMのブレーカ機能が不適切であるため、灯火等を増設するなど容量以上の電気負荷がかかった場合、LCM本体に過大な電流が流れ過熱することがある。そのため、LCM内で短絡が発生してコンピュータ内部が溶損し、最悪の場合、火災に至るおそれがある。

全車両、当該コンピュータ供給電源回路にヒューズを増設する。

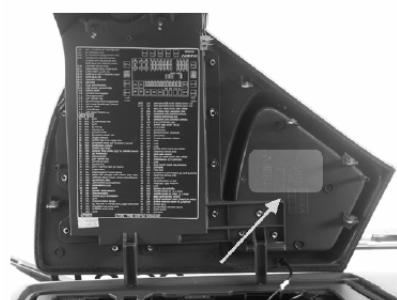
識別: 対策作業終了車両には、ヒューズ/リレー・センター・カバーにヒューズ位置表示ラベルが貼付されている。(右写真の矢印部)
