## ② 改善箇所説明図

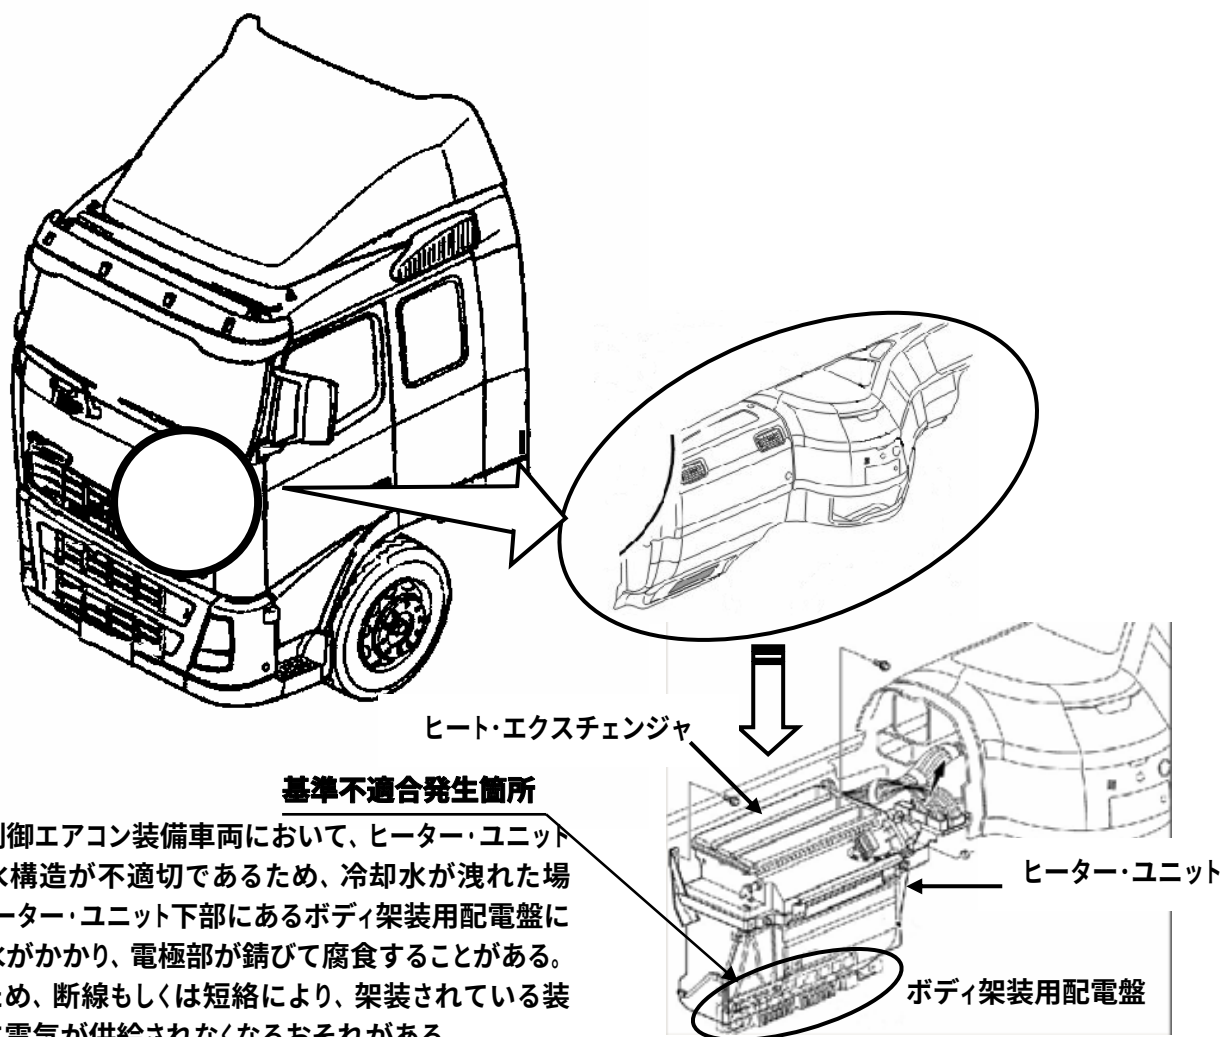
電子制御エアコン装備車両において、ヒーター・ユニットの防水構造が不適切であるため、冷却水が洩れた場合、ヒーター・ユニット下部にあるボディ架装用配電盤に冷却水がかかり、電極部が錆びて腐食することがある。そのため、断線もしくは短絡により、架装されている装置類に電気が供給されなくなるおそれがある。

全車両、ヒーター・ユニット下部に保護カバーを取り付ける。
