## 改善箇所説明図

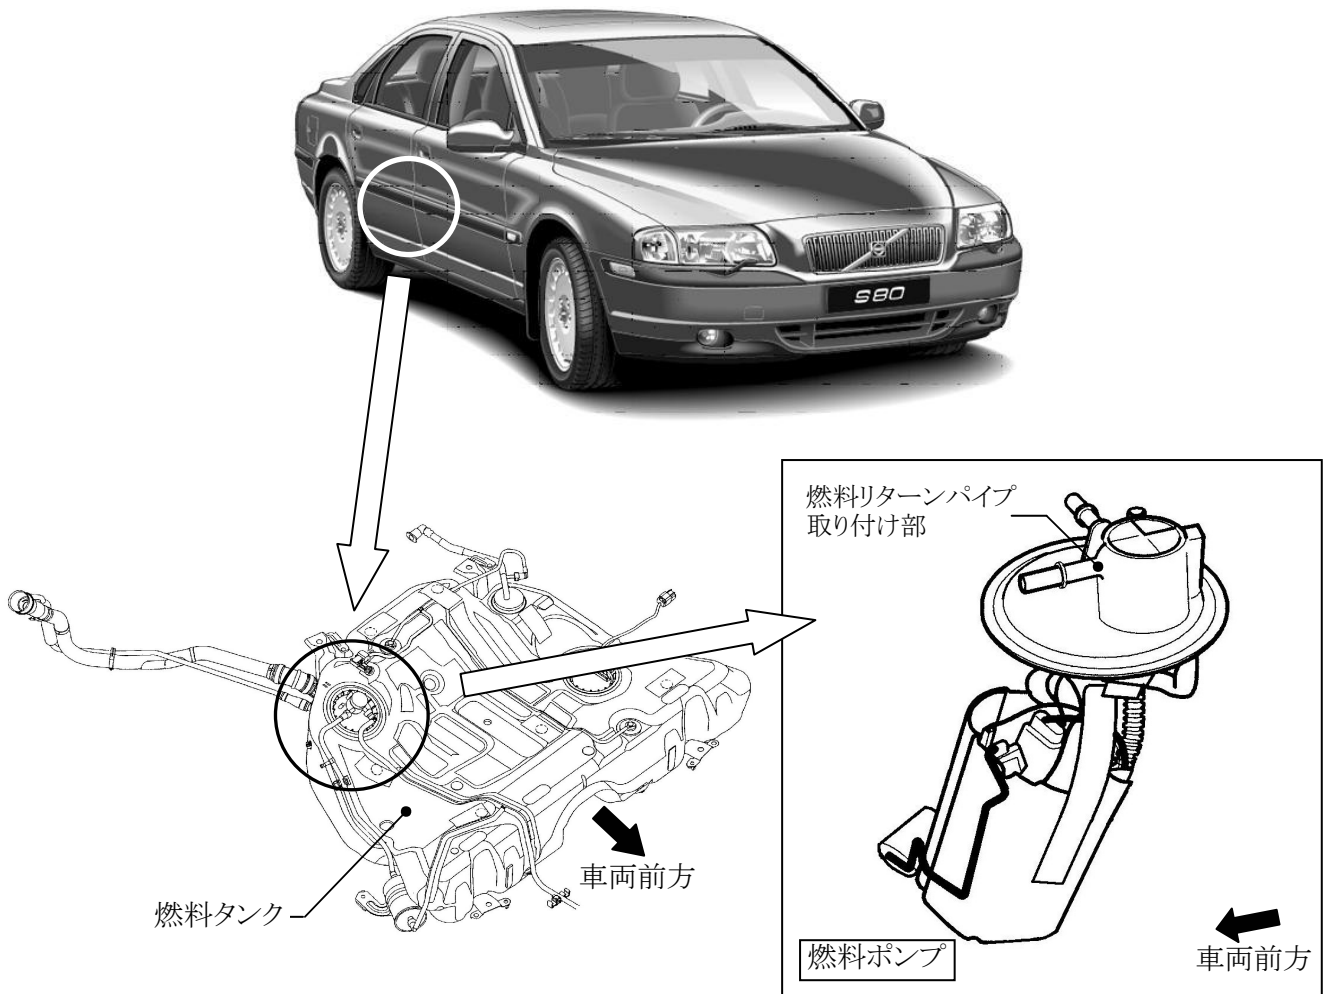
### 基準不適合発生箇所

燃料ポンプにおいて、燃料リターンパイプ取り付け部の成型が不適切なため、車体の振動等により当該パイプ取り付け部に亀裂を生じる事がある。そのため、そのまま使用を続けると、亀裂が拡大し、最悪の場合、燃料が漏れるおそれがある。

全車両、燃料ポンプを良品と交換する。

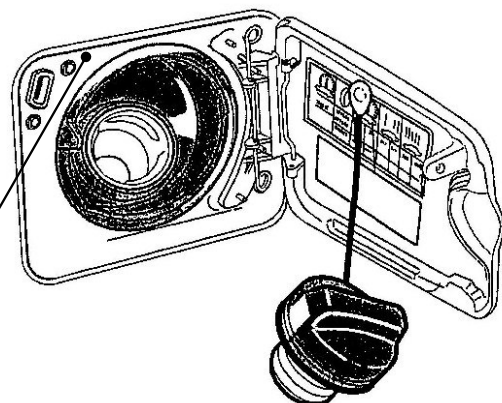
黄ペイント

燃料注入口上部に黄ペイントを塗布する。
