## 改善箇所説明図

### 基準不適合発生箇所

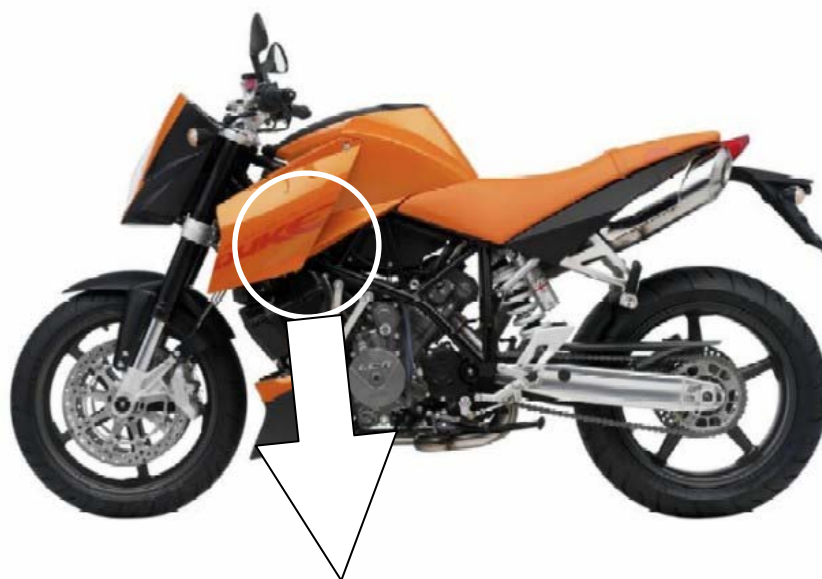
ブローバイホース

原動機のクランクケースに取り付けられているブローバイガスの逆止弁(バックプレッシャーバルブ)内面加工に不適切なものがあるため、当該バルブが引っ掛かって固着し、エンジン内圧が適切に抜けず上昇することがある。そのため、シリンダーヘッドカバーのガスケットが抜けてオイルが漏れ、最悪の場合、漏れたオイルがタイヤに付着し、転倒に至るおそれがある。

改善の内容：全車両、バックプレッシャーバルブを取り外し、延長パイプを取り付ける。
