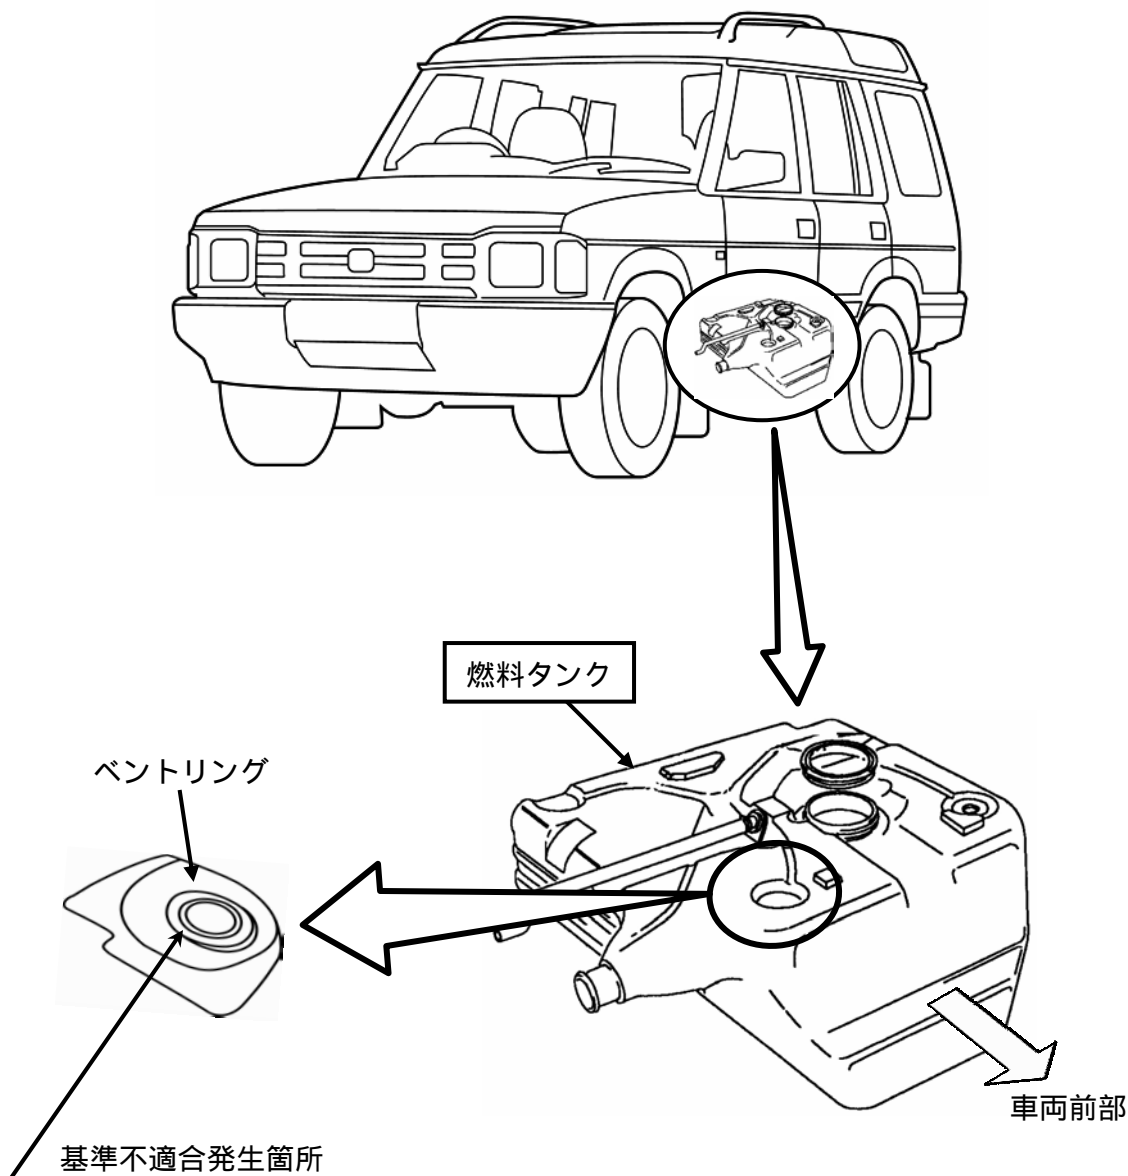
樹脂製燃料タンクに溶着されているベントリング（走行中に液体の燃料が燃料蒸発ガス吸着キャニスタに吸い込まれないためのベントバルブが接続されているもの）の成型が不適切なため、当該燃料タンクの膨張収縮の繰り返しにより、当該ベントリングに亀裂が入ることがある。そのため、燃料の残量が多い場合、当該ベントリングから燃料が漏れるおそれがある。

注：  は交換部品を示す。

全車両、樹脂製燃料タンクを対策品と交換する。
