## 改善箇所説明図

### 基準不適合発生箇所

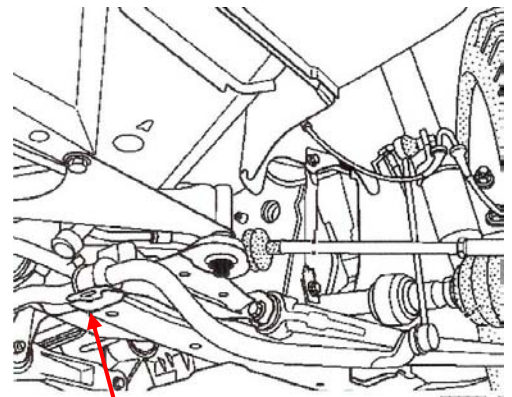
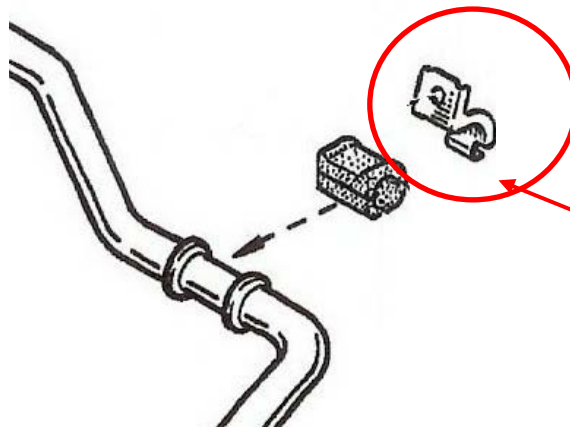
クランプ

フロントスタビライザーを車体に固定するクランプのプレス加工が不適切なため、当該クランプの耐久性が不足しているものがある。そのため、走行等の振動により当該クランプに亀裂が生じて異音が発生し、最悪の場合、破損してスタビライザーが外れ、車体と干渉するとともに走行安定性が損なわれるおそれがある。

全車両、フロントスタビライザークランプを良品と交換する。
