## 改善箇所説明図

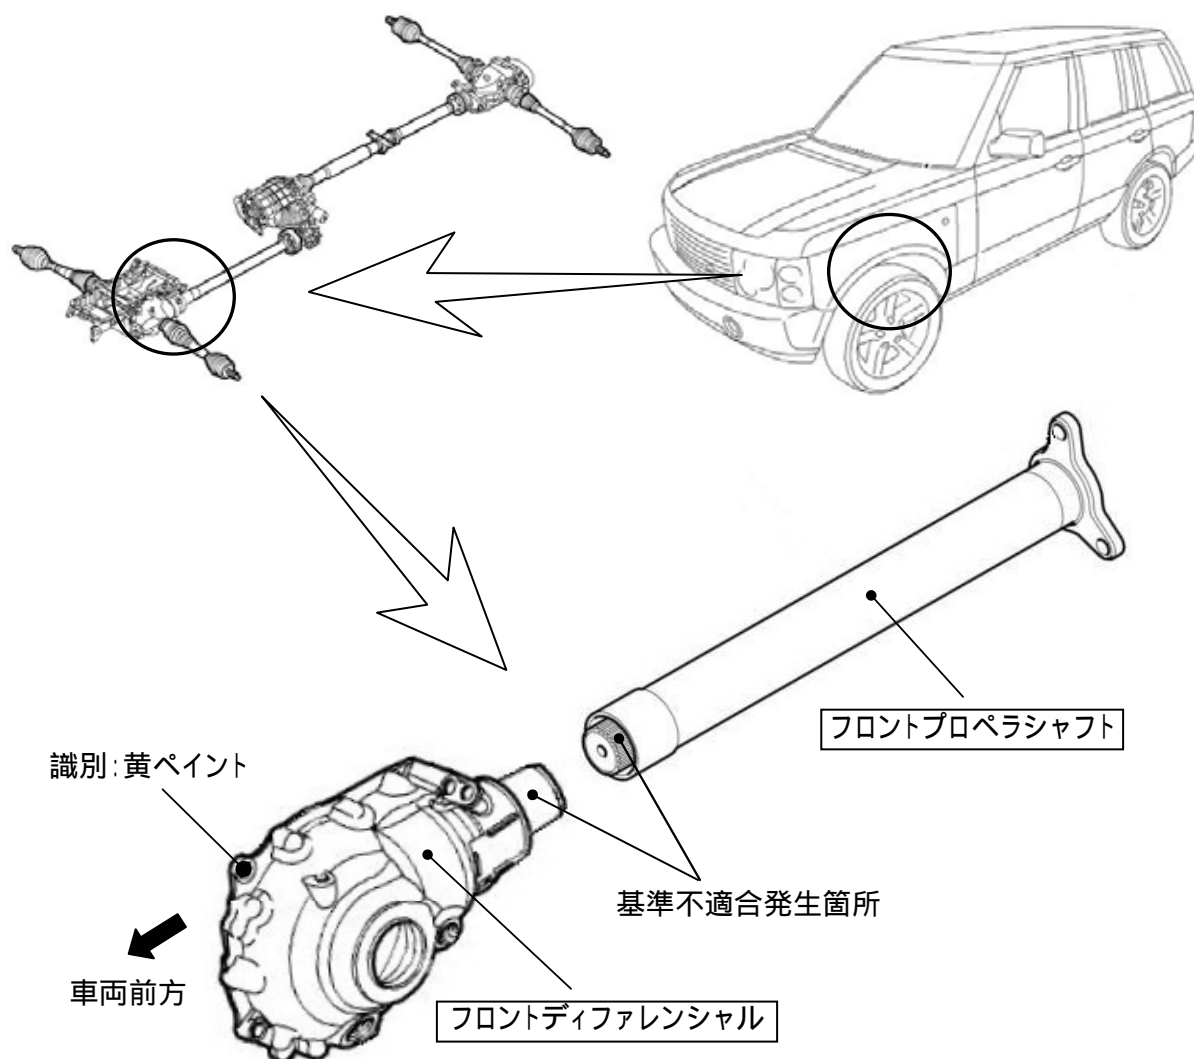
フロントディファレンシャルの取り付け角度が不適切なため、フロントディファレンシャルとフロントプロペラシャフトの接続部が早期に磨耗するものがある。そのため、そのままの状態で使用を続けると、磨耗が進行し車体振動や異音が発生して、最悪の場合、走行不能になるおそれがある。

全車両、当該箇所の磨耗度合いを点検し、規定値以内であればフロントディファレンシャルのアライメント確認及び、調整を行う。また、規定値外の場合はフロントディファレンシャル及び、フロントプロペラシャフトを新品と交換しアライメント調整を行う。

フロントディファレンシャル前側上部取り付けボルトに黄ペイントを塗布する。
