改善箇所説明図

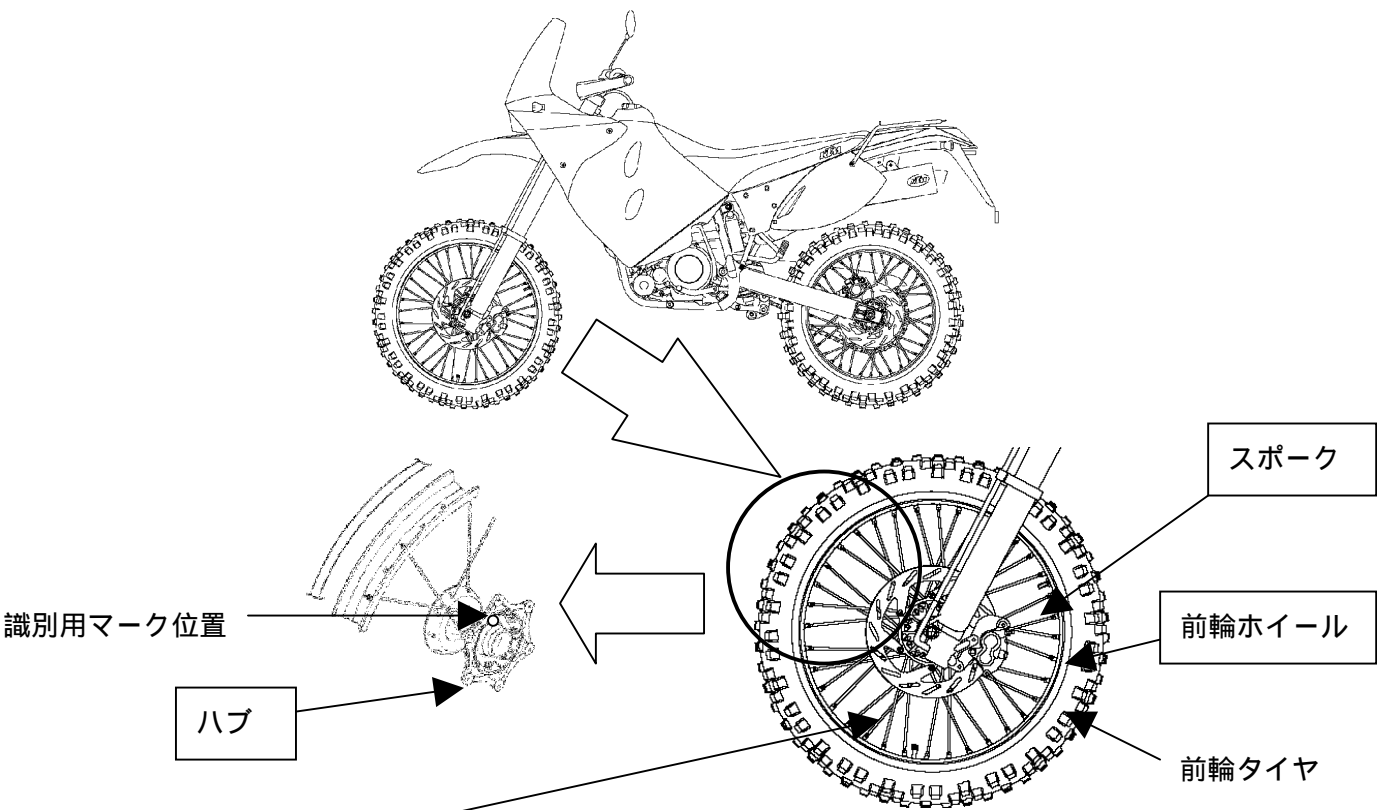
基準不適合発生箇所

前輪ホイールのハブの強度及び捻れ剛性が不足しているため、走行時の高いブレーキ操作を繰り返し行くとハブが変形しスポーク部に応力が集中して折損することがある。そのため、そのままの状態で使用を続けると最悪の場合、折損したスポークがタイヤチューブを損傷させ、前輪タイヤがパンクし走行不能となるおそれがある。

改善の内容： 全車両、対策のホイールに交換する。

交換識別の方法：作業完了後、ハブ左側面に赤色のペイントマークを塗布する。
