## 改善箇所説明図

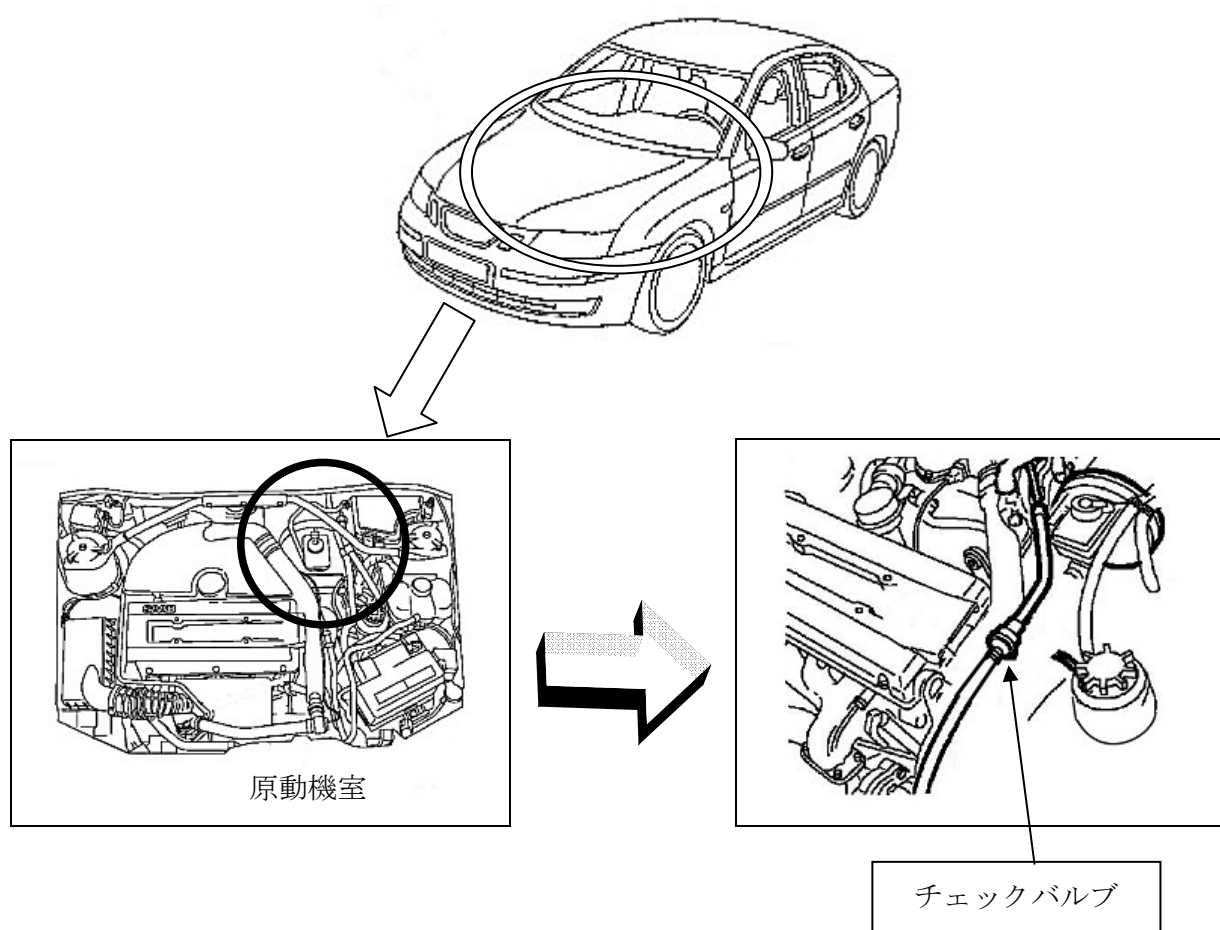
### 基準不適合発生箇所

制動倍力装置とインテークマニホールド間に装着されているチェックバルブの材質が不適切なため、外気温度が高い条件下で高負荷運転を繰り返すと原動機の温度が上昇し、当該チェックバルブが熱影響により損傷することがある。そのため、そのままの状態で使用を続けると、倍力装置の機能が低下し、最悪の場合、制動力が低下するおそれがある。

全車両、チェックバルブを対策品と交換する。

識別方法：左ストラットタワーに黄色ペイントを塗布。
