## 改善箇所説明図

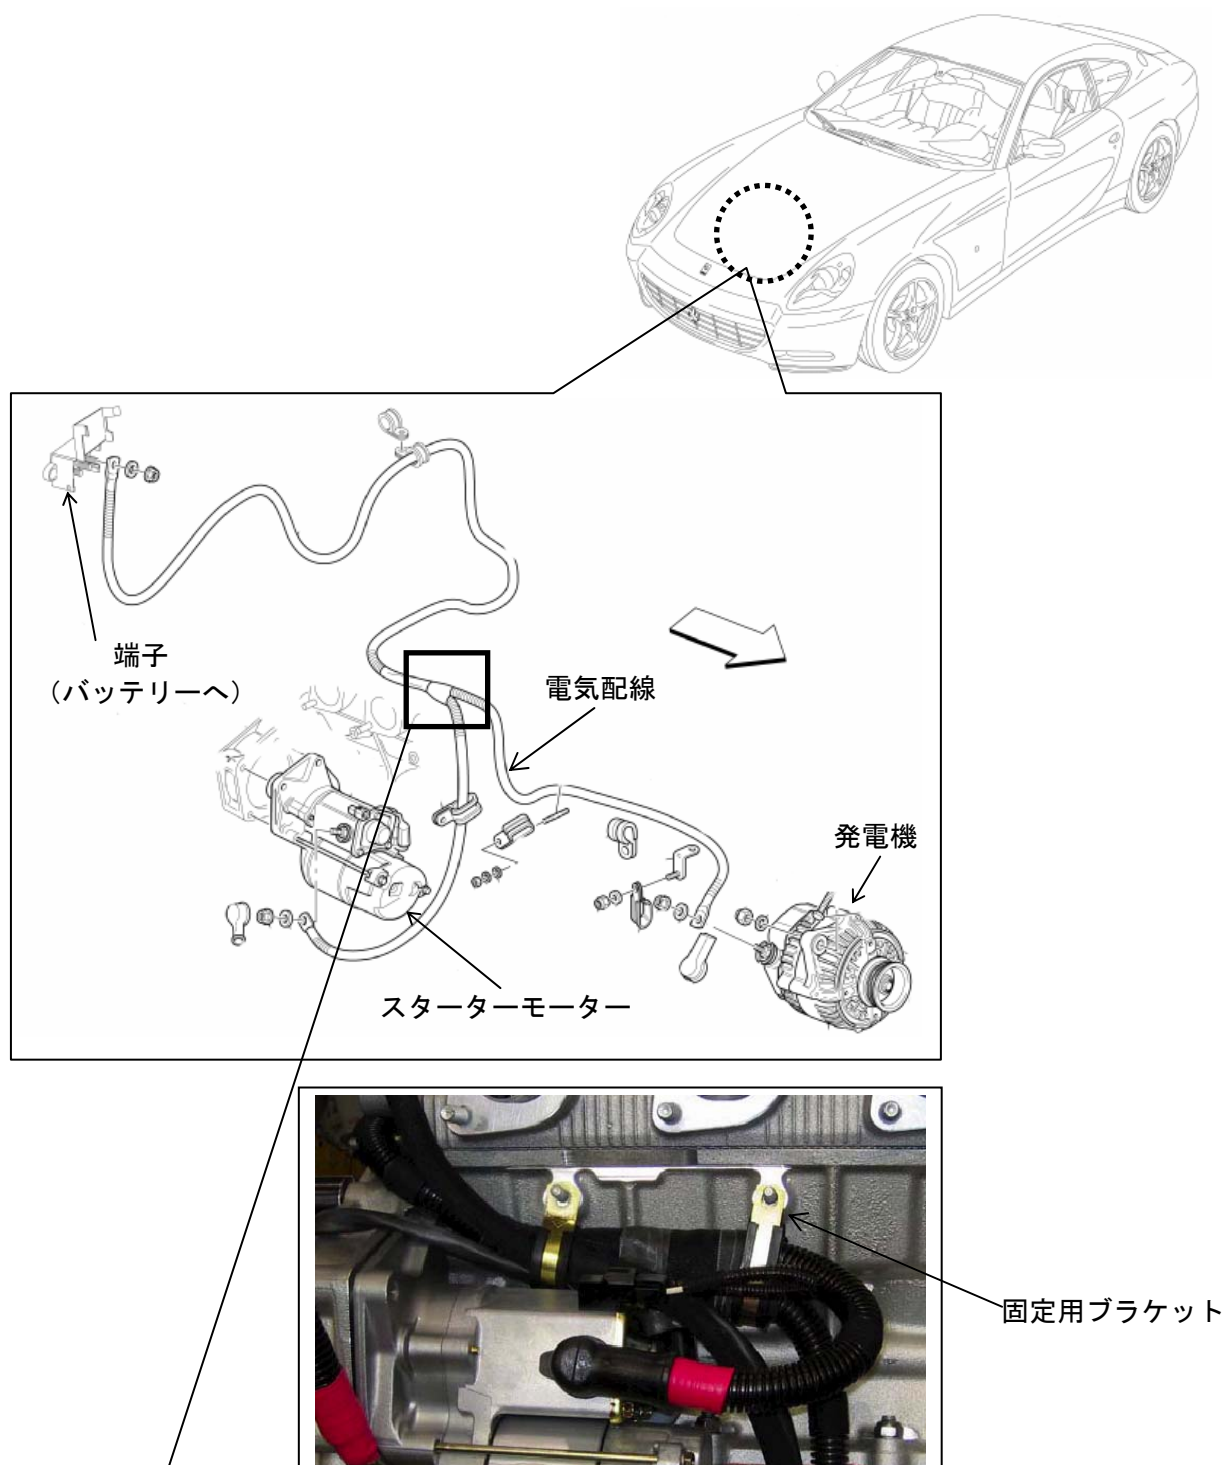
発電機の電気配線の固定方法が不適切なため、原動機等の振動により当該電気配線の分岐部付近の配線が相互に干渉し、被覆がはがれることがある。そのため、そのままの状態で使用を続けると、当該配線が短絡して焼損し、最悪の場合、火災に至るおそれがある。

全車両、当該電気配線分岐部に保護チューブを取り付け、ブラケットで固定する。なお、配線が損傷している場合には新品に交換する。

識別：作業済みの車両については固定用ブラケットが取り付けられていることによって識別できる。
