# 改善箇所説明図

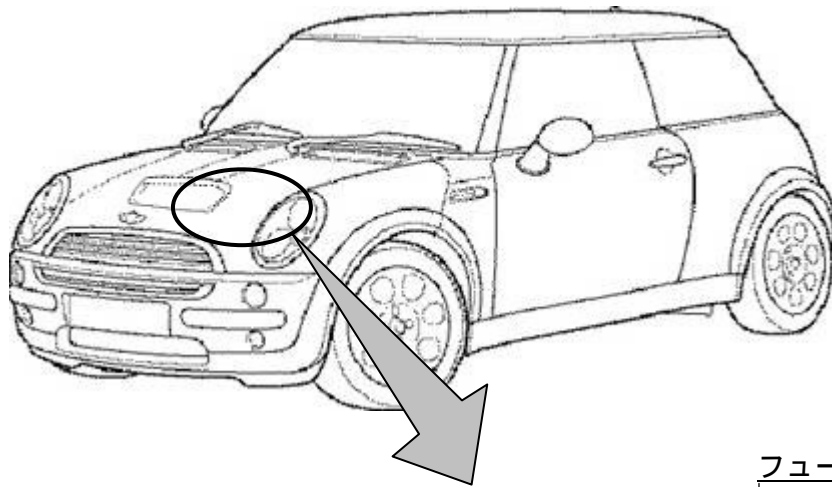
フューズボックス

基準不具合発生箇所  
(電気配線)

配線の取り回し  
変更箇所

エンジンルーム内の電気配線の取り回しが不適切なため、トランスミッションマウントに当該配線が干渉するものがある。そのため、そのままの状態で使用を続けると、原動機の振動等により配線が損傷し、短絡をしてフューズが溶断し、最悪の場合、原動機が停止し再始動不能となるおそれがある。

全車両、配線の取り回しを変更する。なお、配線の損傷状態を点検し、損傷している場合は修理する。

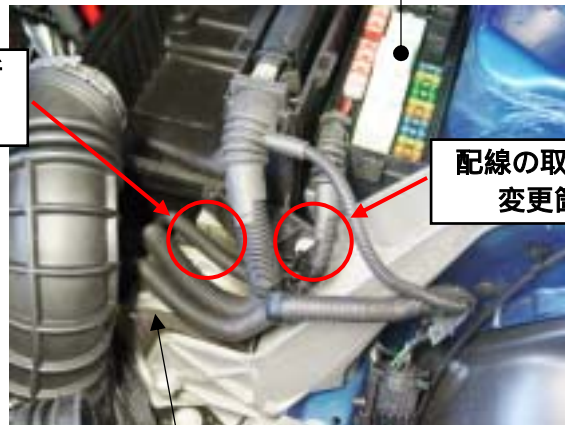
配線の修理

ギボシ

収縮チューブ

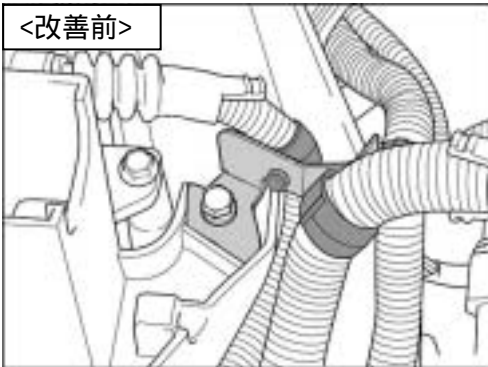
<改善前>

トランスミッションマウント

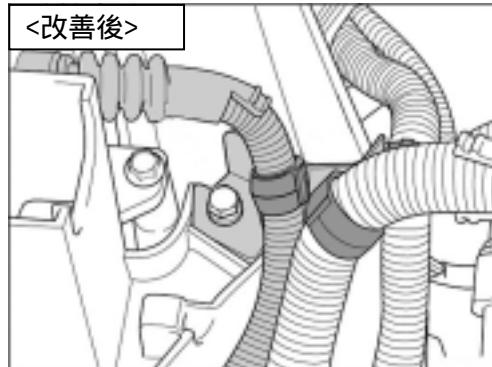
<改善後>

配線の取り回し変更
