## ②改善箇所説明図

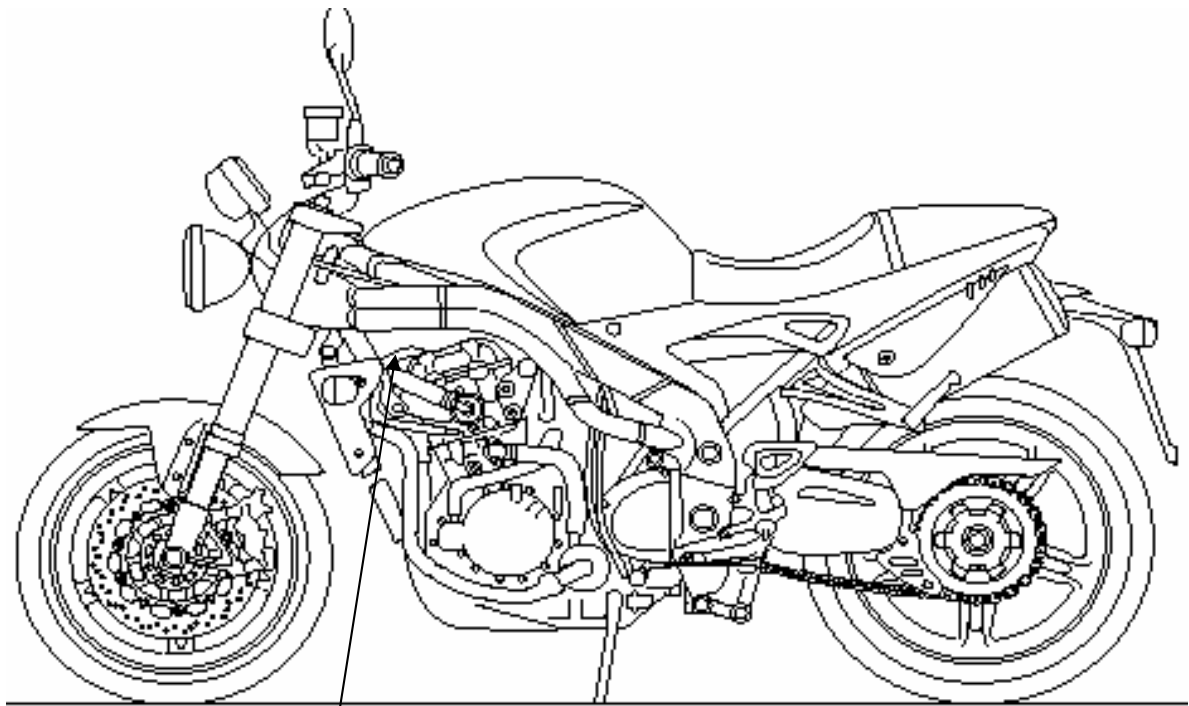
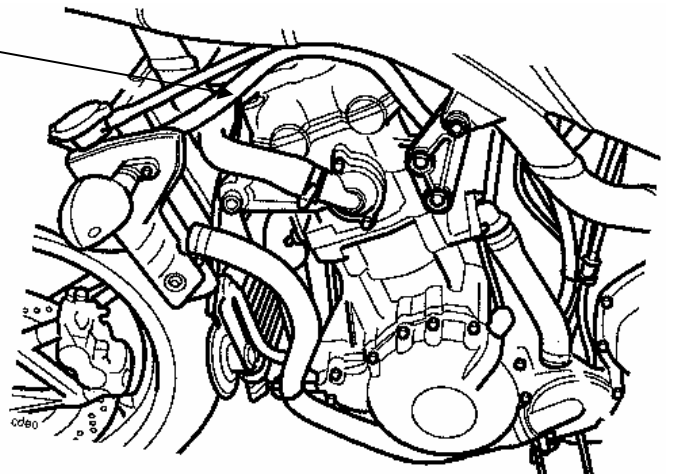
クーラントバイパスホース

基準不適合箇所

冷却装置において、バイパスホースの加工が不適切であるため、エンジン等の熱影響により二層構造のホースが剥離し、ホースが早期に劣化することがある。そのため、そのまま使用を続けると、当該ホースが損傷して冷却水が漏れ、最悪の場合、オーバーヒートを起こすおそれがある。

全車両、クーラントバイパスホースを良品と交換する。

交換済み車両には、クーラントバイパスホースのエンジン側クリップに直径 5 mm の白ペイントマークを塗布する。
