## 改善箇所説明図

### 基準不適合発生箇所

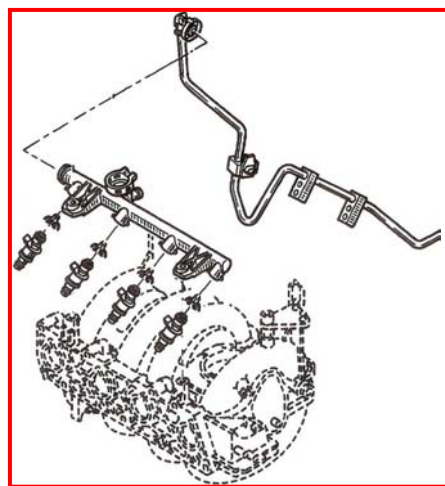
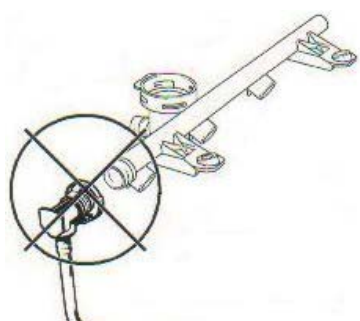
対策前

樹脂製燃料パイプとデリバリパイプ（インジェクションレール）の継ぎ手部の締結構造が不適切なため、当該継ぎ手の嵌合が緩むことがある。そのため、そのまま使用を続けると、原動機の振動等により、当該継ぎ手が外れ、燃料が漏れるおそれがある。

全車両、燃料パイプ及びインジェクションレールを対策品に交換する。
