# 改善箇所説明図

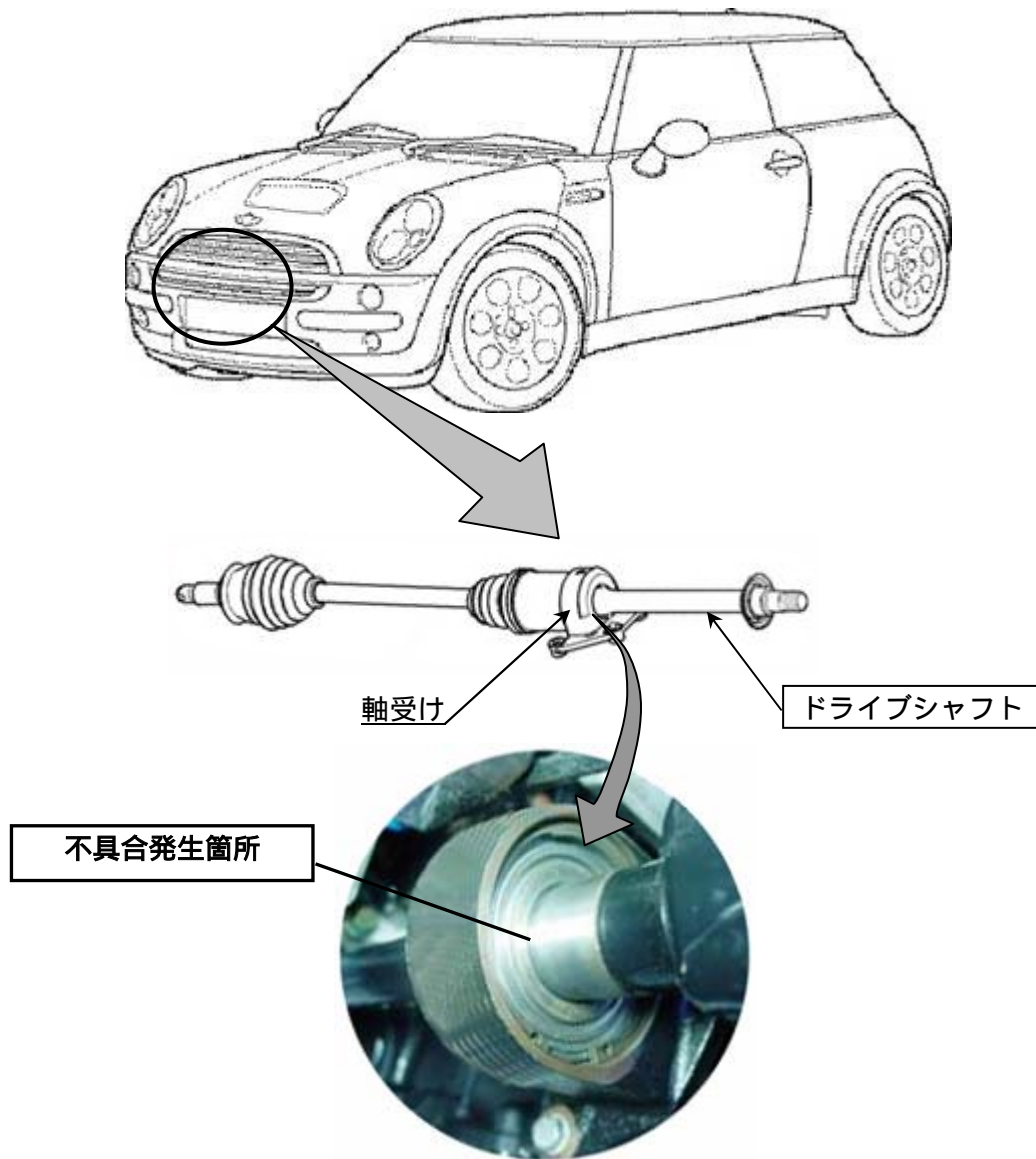
ドライブシャフトの加工不良により、外径が細く加工されたものがあり、自動変速機側の軸受けに確実に固定できていないものがある。そのため、シャフトに駆動力が掛かると、シャフトが軸方向にずれるものがあり、最悪の場合、軸受けから抜けて走行不能になるおそれがある。

全車両、ドライブシャフトを良品と交換する。

注：  は交換部品を示す。

識別：作業完了車には、右ストラット タワーのボルトへ黄色ペイントマークを塗布する。
