## 改善箇所説明図

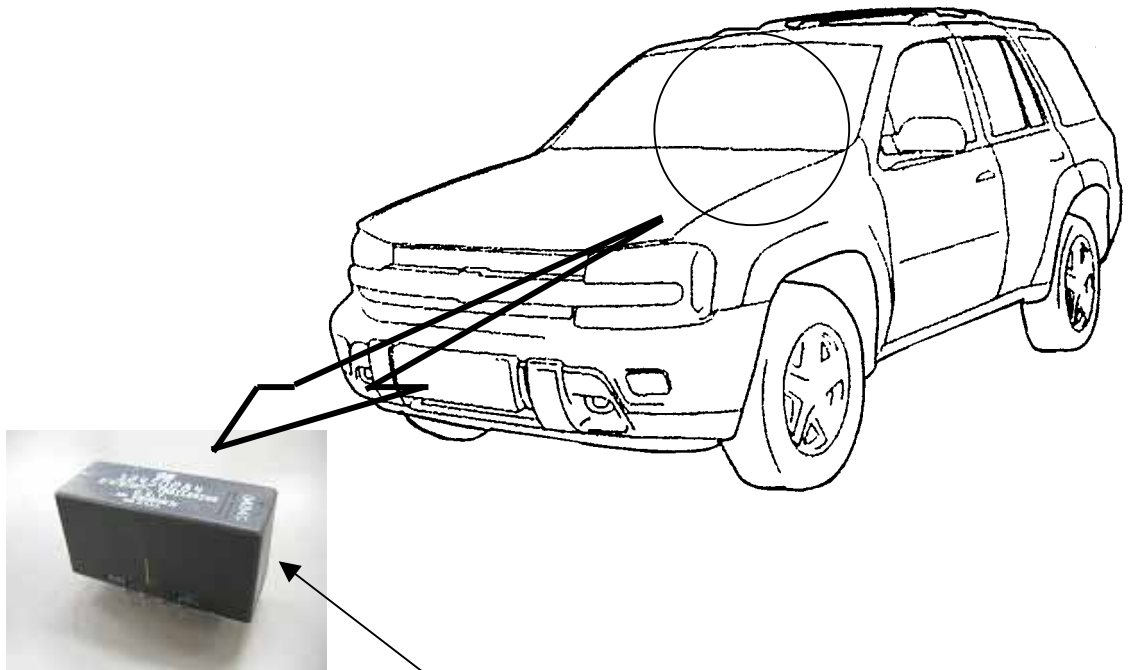
方向指示器及び非常点滅表示灯用リレー

基準不適合発生箇所

方向指示器及び非常点滅表示灯用リレーの接点材質が不適切なため、当該リレーの接点にアークが発生し、表面に電極の一部が溶けて固着することがある。そのため、方向指示器を作動させた時に、非常点滅表示灯が点灯または点滅するおそれがある。

全車両、方向指示器及び非常点滅表示灯用リレーの接点材質を変更した対策品に交換する。

識別：ステアリングコラムカバーに白色丸シールを貼付する。
