## 改善箇所説明図

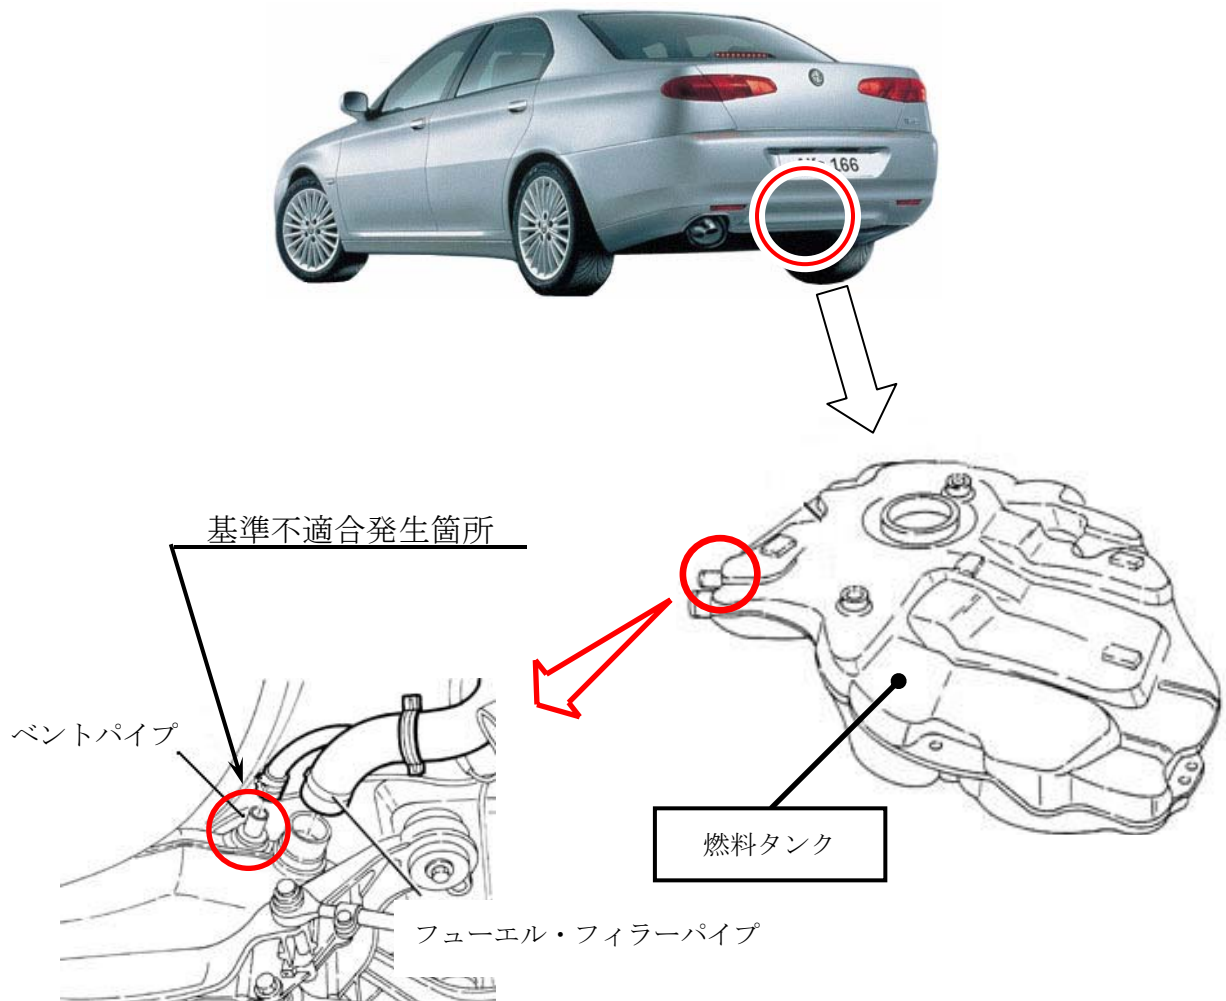
燃料タンクに溶着されているベントパイプの取り付けが不適切なため、当該燃料タンクの膨張・収縮の繰り返しにより、ベントパイプの取り付け部に亀裂が入ることがある。そのため、タンク内の燃料が多い場合、燃料が漏れるおそれがある。

全車両、ベントパイプの取り付け部を点検し、取り付け部に亀裂があるものは燃料タンクを良品と交換する。
